On observe sur 0,400 km au PK16 :

DTAM St Pierre et Miquelon
Antenne de Miquelon

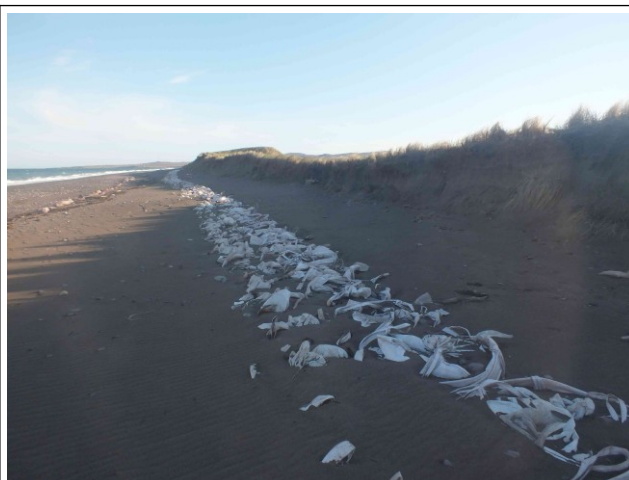
Rechargement de la plage en face de la plateforme centrale

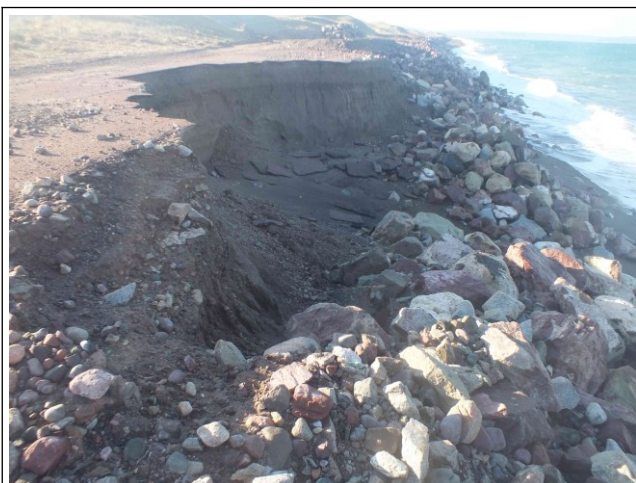
- Légère évolution de l'érosion du sable à l'intérieur des effondrements.

Effondrement entre la digue et la plateforme

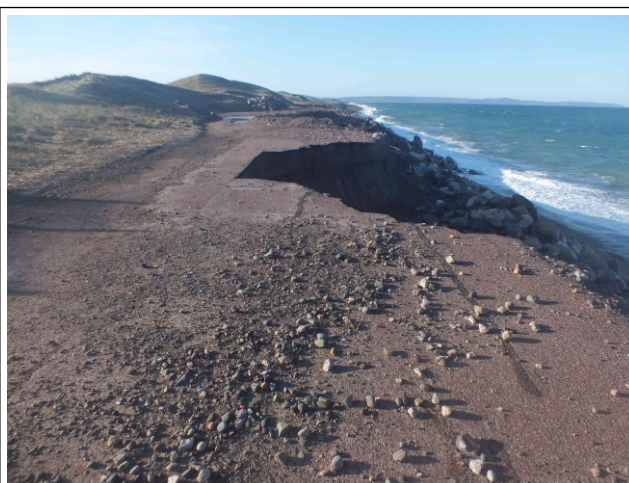
Vue de la chaussée du même effondrement

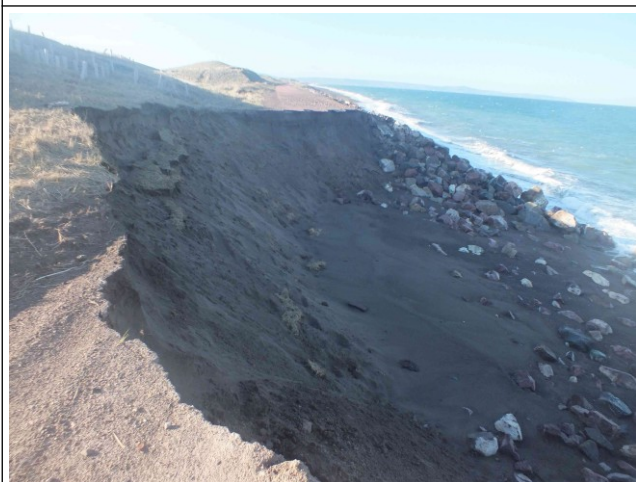
Evolution de l'effondrement sur la plateforme

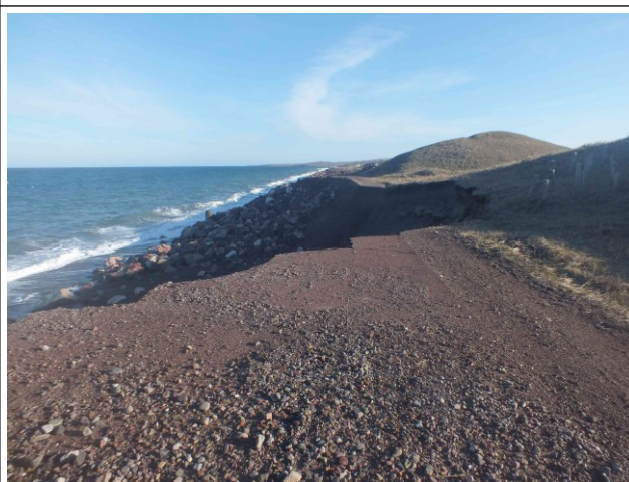
Vue de la chaussée du même effondrement
