Surveillance de l'isthme de Miquelon - Langlade

| Objet du constat | | Érosion côte Ouest au PK 16 et alentours | |
| Rapporteur | DTAM | Date | 11/03/21 - 7h30 |

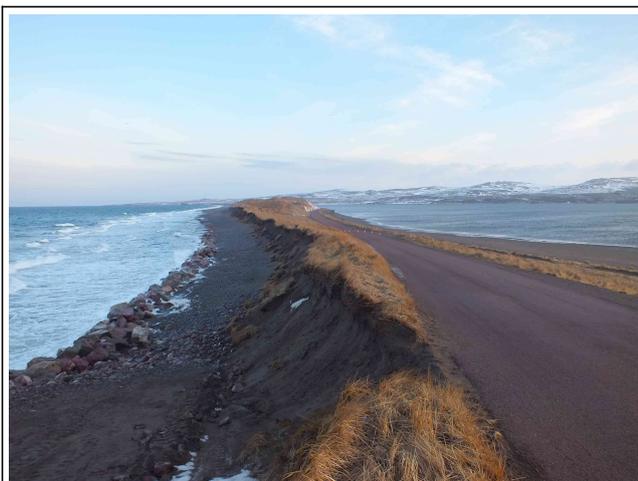
Cordon PK15

- L'érosion dunaire aux PK15 se poursuit. Le cordon d'extrémité (sans géotextile) a presque disparu.
- Evolution de l'effondrement sur le parking en amont.
- L'affaissement de la plateforme centrale avec apparition de renards.
- Les ravines sur l'amont, la plateforme centrale et l'aval se poursuivent.
- Le petit enrochement mis dans les effondrements sont partiellement partis à la mer.

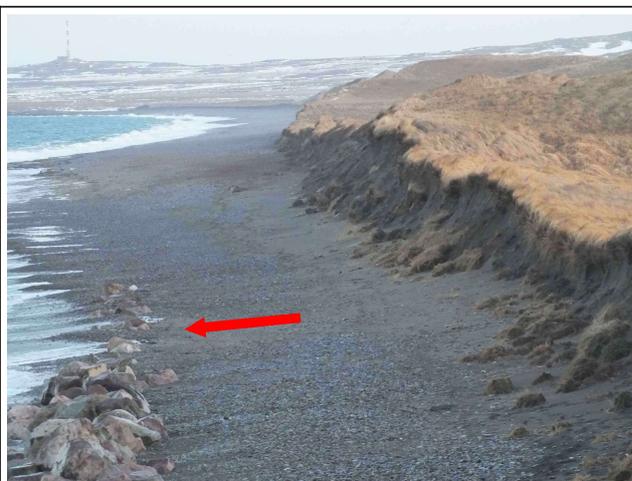
Enfouissement de l'extrémité du cordon d'enrochement

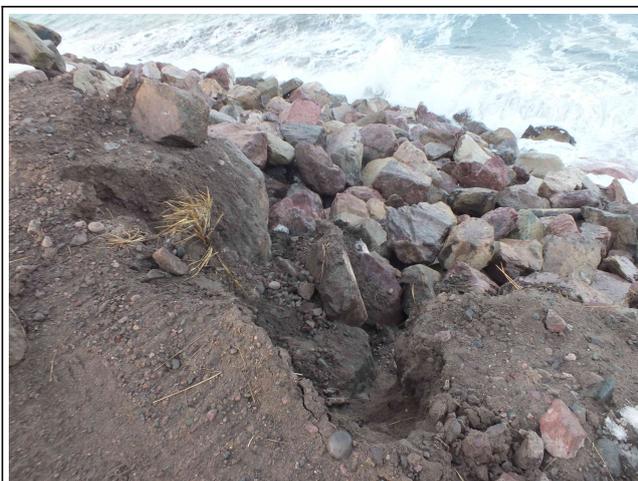
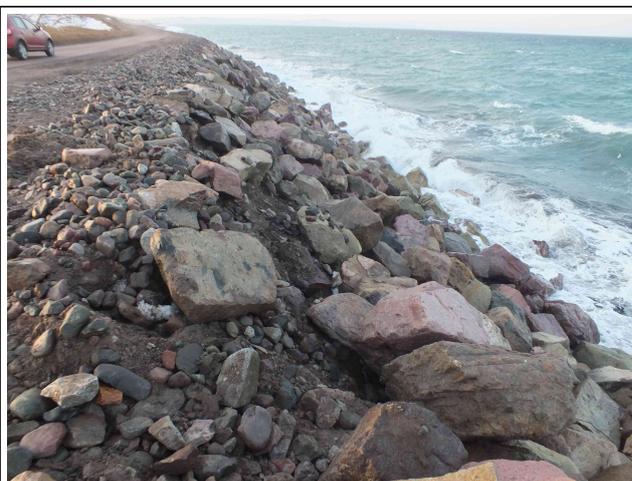
Effondrement sur la zone du parking amont

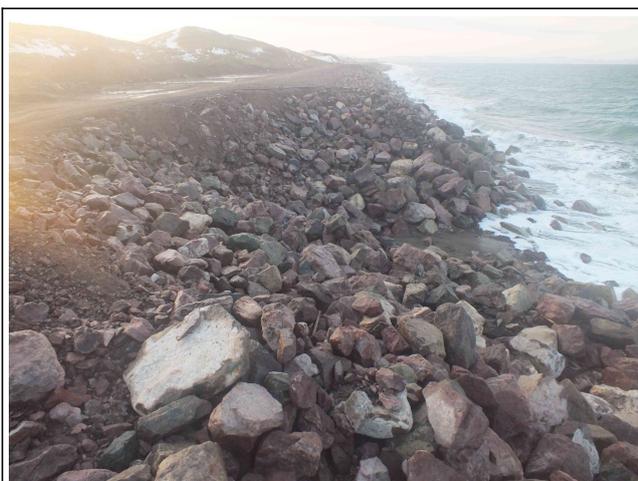
Effondrement central (disparition des blocs en partie basse)

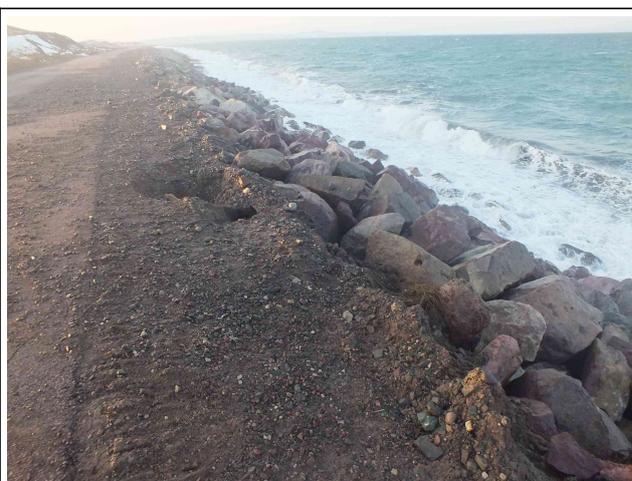
Glissement et renards aval
