FICHE DE CONSTAT

Rapporteur	DTAM	Date	17/03/21 - 12h30
Température	-2°C	Climat	Averses de neige
Objet du constat		Erosion de la fin des Butteraux au PK 16

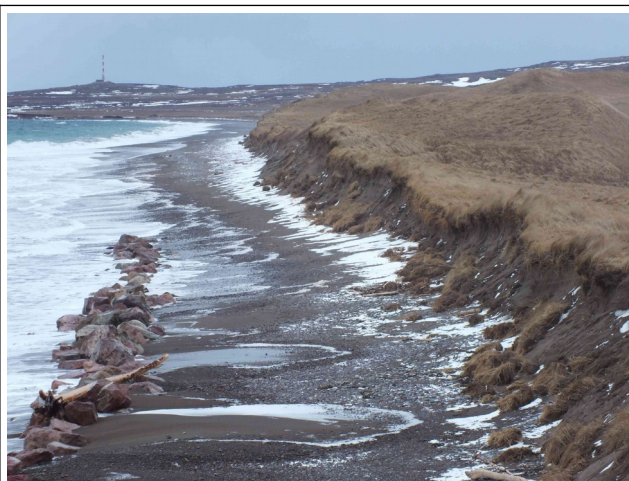
Disparition de l'extrémité du cordon

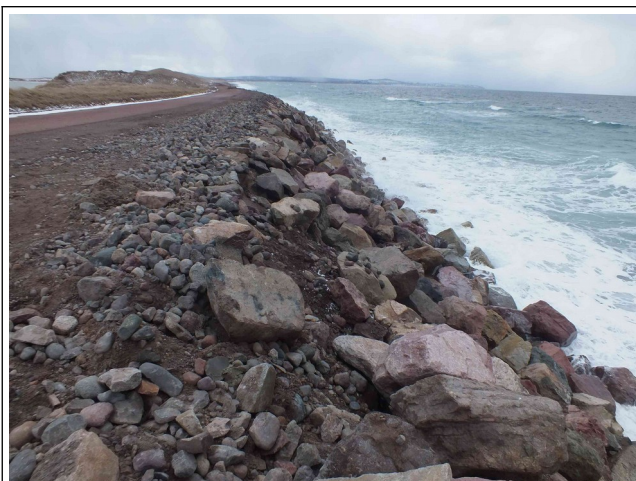
Effondrement sur la zone du parking amont

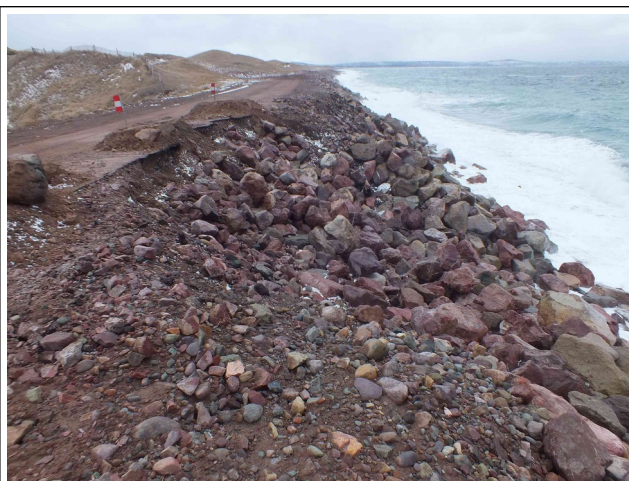
Effondrements amont (digue)

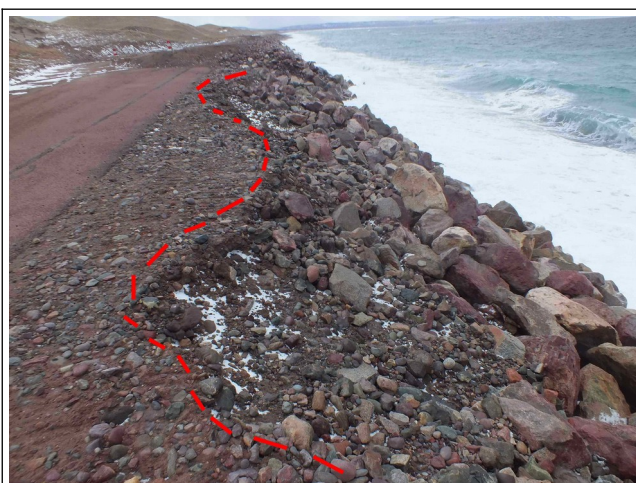
Début d'effondrement central

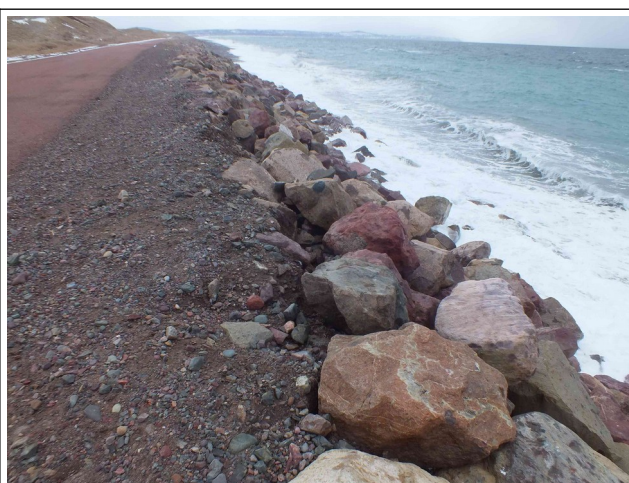
Glissement des enrochements effondrement central
