## FICHE DE CONSTAT

Rapporteur	DTAM	Date	19/03/21 - 7h30
Température	+2°C	Climat	Averses
Objet du constat		Erosion de la fin des Butteraux au PK 16

*DTAM St Pierre et Miquelon  
Antenne de Miquelon*

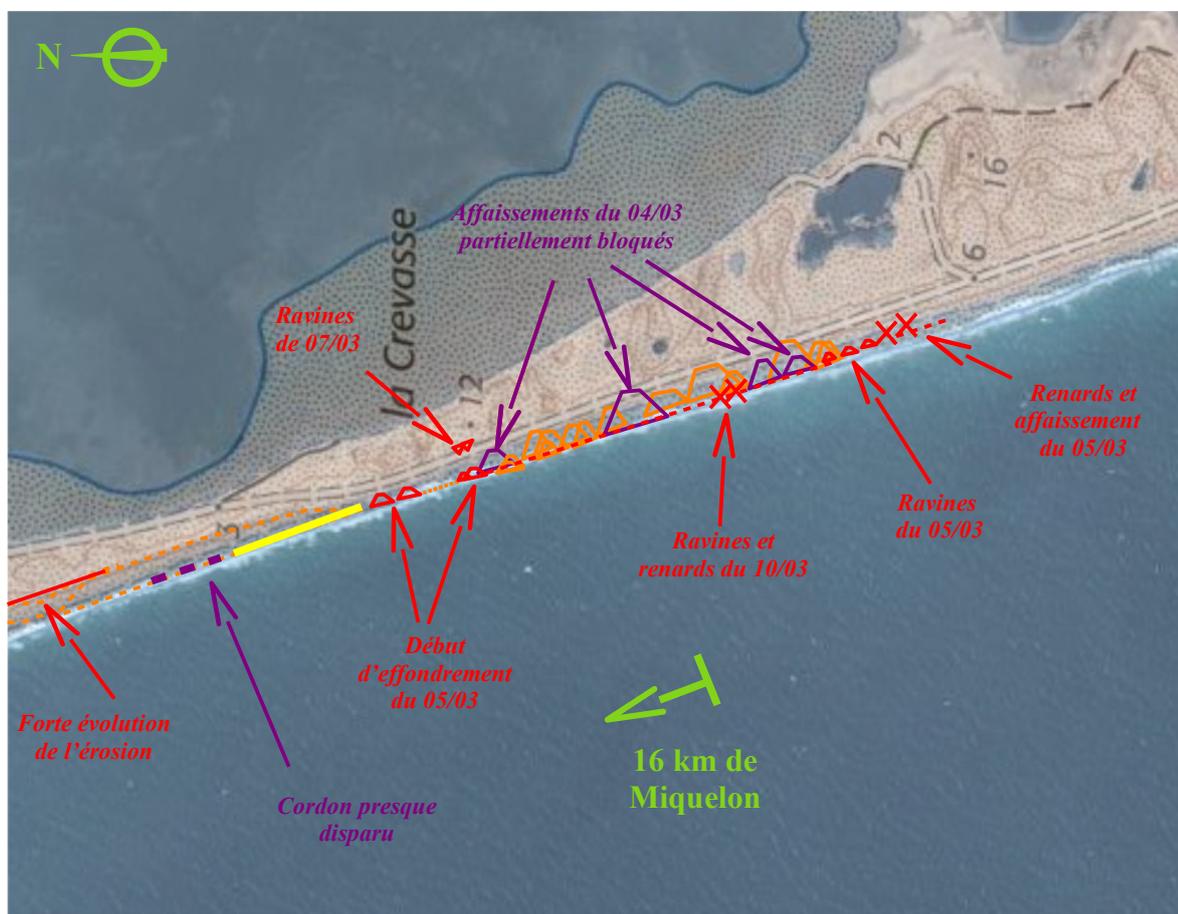
On observe sur 1 km :

- L'érosion dunaire en amont se poursuit.
- Evolution de l'effondrement sur le parking en amont.
- L'affaissement de la plateforme centrale avec apparition de renards.
- La pluie favorise le ravinement de la partie supérieure du remblai routier sur l'ensemble.
- Les enrochements mis dans les effondrements s'affaissent et glissent vers la mer.
- Les enrochements en aval continuent à s'affaisser et glissent vers la mer. Les renards continuent à s'élargir.

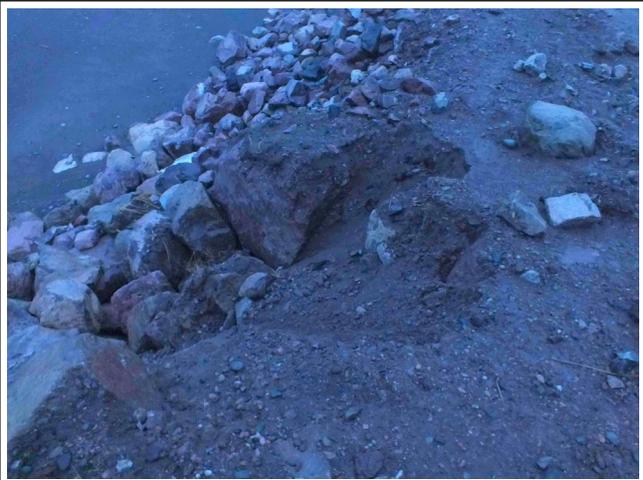
*Effondrement extrémité amont*

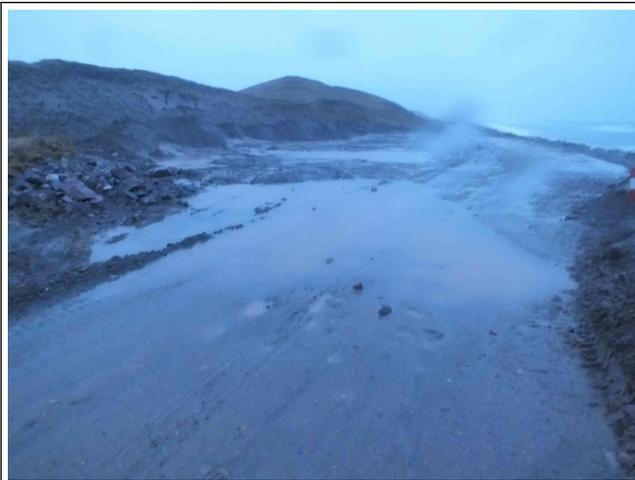
*Rétention d'eau sur la zone centrale*

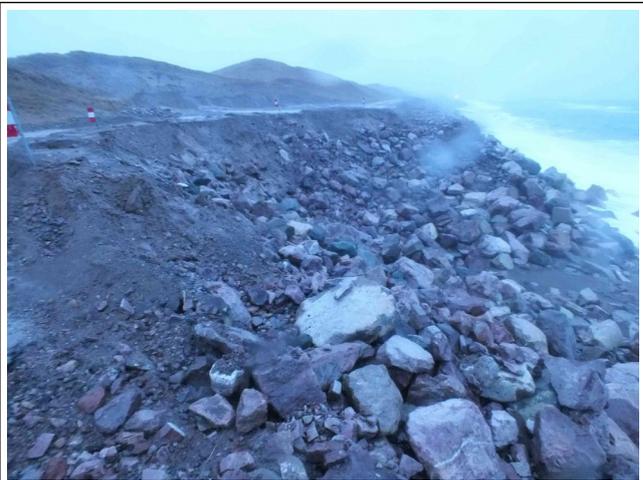
*Effondrements central*

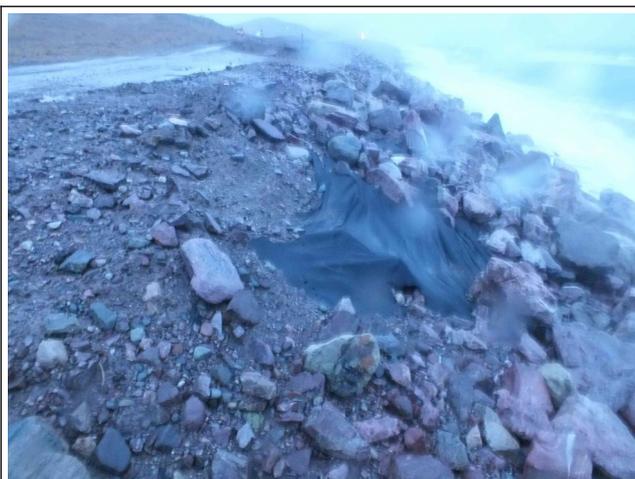
*Glissement des enrochements au centre*

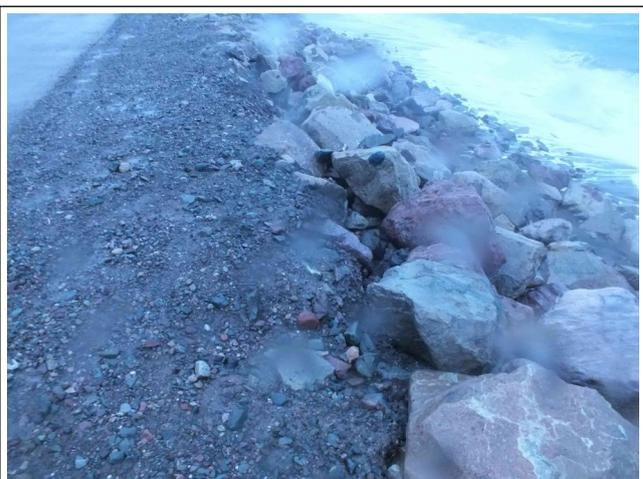
*Glissement des enrochements aval*
