Affaire suivie par :
Boris Leclerc
Mail : boris.leclerc@cerema.fr
Direction / Service : Cerema REM / DREL

Plouzané, le 16/03/2021

Objet : Erosion de l'isthme de Miquelon-Langlade au niveau du secteur dit du « PK16 »

NOTE

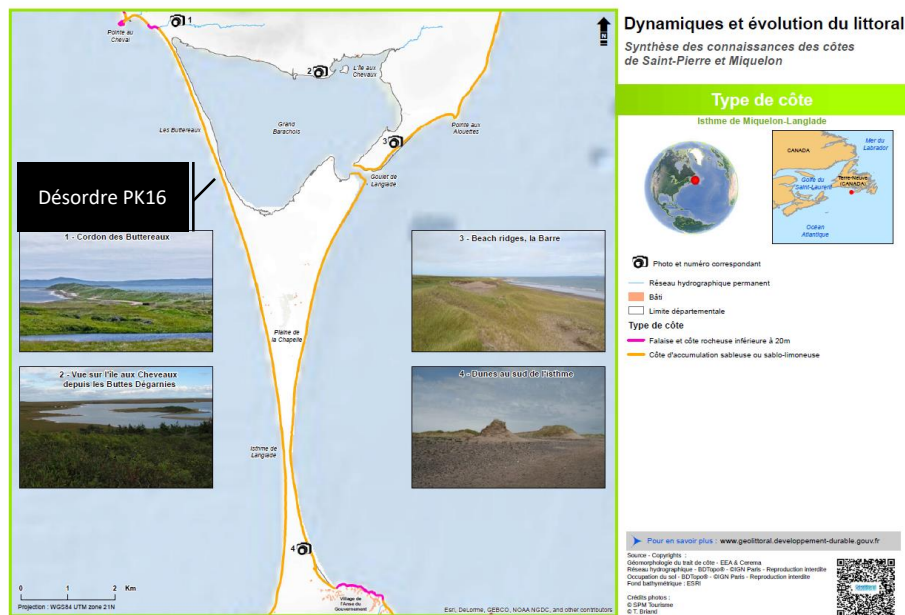
Figure 1: Localisation des désordres

Depuis le 10 février 2021, la côte du territoire de Miquelon-Langlade est affectée par une érosion sous l'effet de tempêtes hivernales. Les 26/02, 28/02 et 03/03, il a été noté un recul du rivage au niveau du lieu dit « la Crevasse » entre le PK15 et 16 sur l'isthme Miquelon-Langlade.
