Surveillance de l'érosion de l'isthme de Miquelon - Langlade

Objet du constat		Érosion côte Ouest au PK 16 et alentours	
Rapporteur	DTAM	Date	24/03/21 - 14h30
Température	+7°C	Climat	Beau temps

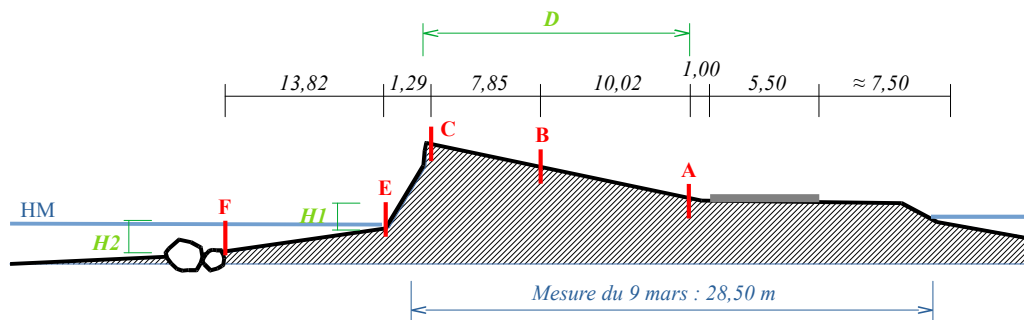
- L'angle du front dunaire nord se rééquilibre. Le sable semble un peu rester derrière le cordon d'enrochement à l'amont du PK 16, mais en s'amenuisant depuis le 22/03. Des jalons ont été posés afin de vérifier les hauteurs et l'érosion du front de la dune (H1, H2 et D, cf. coupe et tableau).

Dates	24/03/21						
H1	0,67 m						
H2	0,705 m						
D	18,10 m

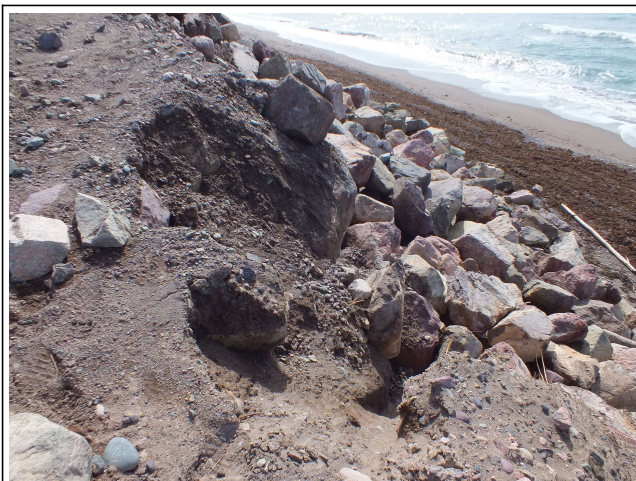
Effondrement extrémité amont près de la rampe

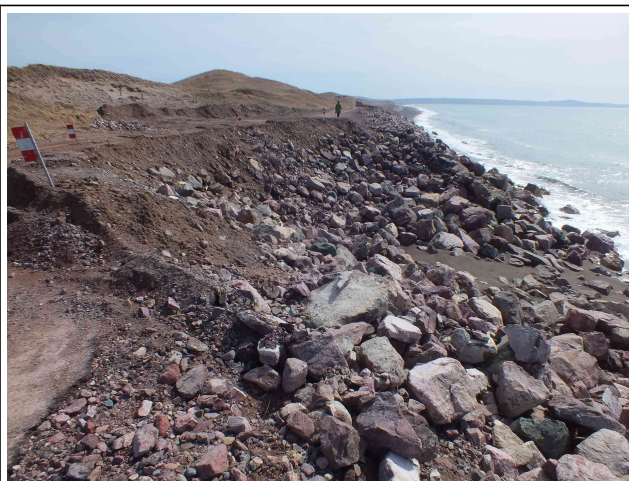
Effondrement central

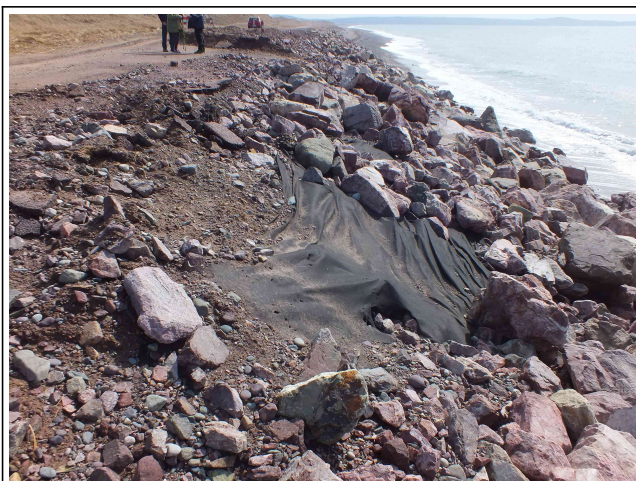
Glissement des enrochements Aval

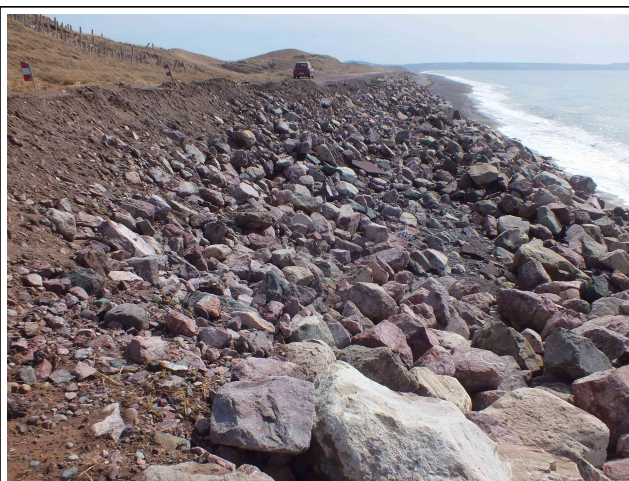
Effondrement Aval

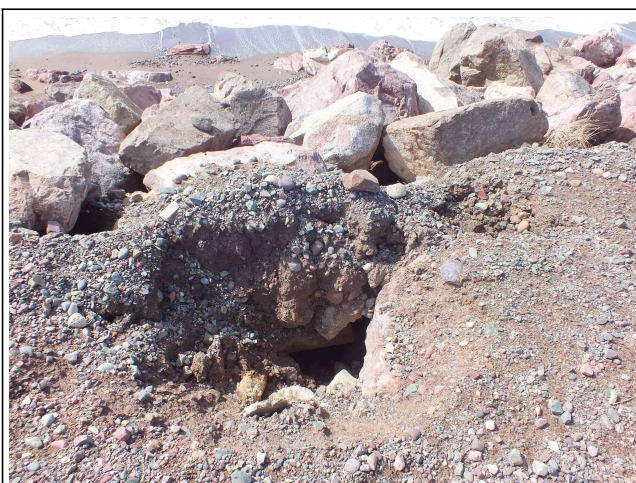
Renard Aval

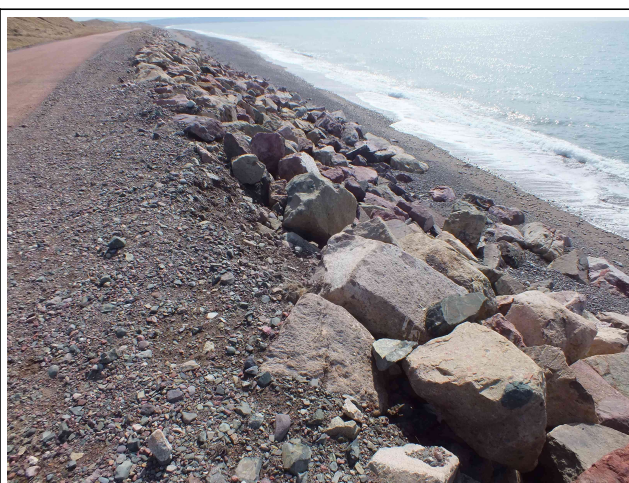
Glissement enrochement Aval
