Surveillance de l'érosion de l'isthme de Miquelon - Langlade

Objet du constat		Érosion de la fin des Butteraux au PK 16	
Rapporteur	DTAM	Date	29/03/21 - 14h30
Température	+2°C	Climat	Tempête

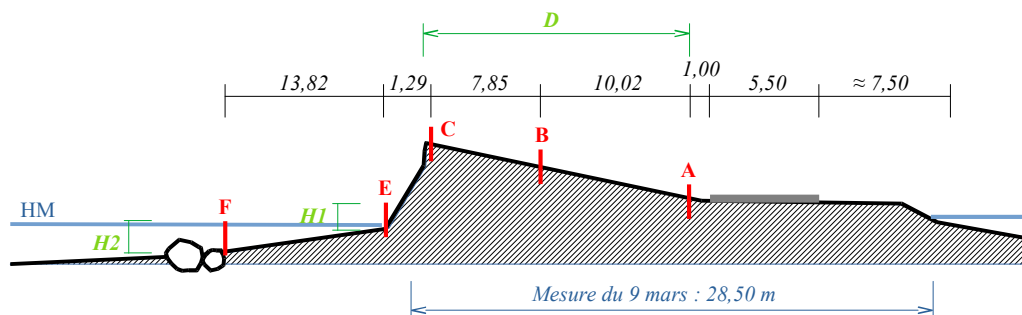
- L'angle du front dunaire nord se rééquilibre. Des jalons ont été posés afin de vérifier les hauteurs et l'érosion du front de la dune.

Dates	24/03/21	26/03/21	28/03/21	29/03/21			
H1	0,67 m	0,67 m	0,68	0,68			
H2	0,705 m	0,73 m	0,52	0,62			
D	18,10 m	18,10 m	18,07	18,05

- On note une forte volatilité journalière des hauteurs de sable. Mais on constate qu'il y a un déplacement entre le front de la dune et le dépôt sur le cordon d'enrochement.

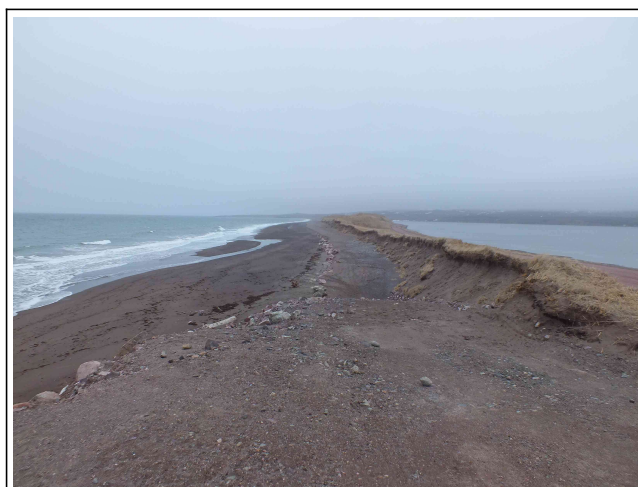
Plage au PK15 le 26 mars

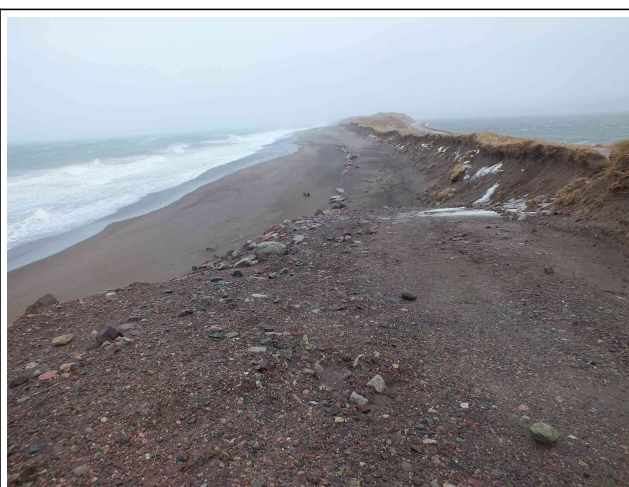
Plage au PK15 le 29 mars

- La dérive alluvionnaire du Nord vers le Sud semble avoir repris.
- Le bourrelet provoqué par le glissement des enrochements de la plateforme routière s'est transformé en une petite plage (1 à 2 m) et n'est plus entraîné par la houle.
- L'ensemble des glissements (sur 400 ml) des enrochements sur les parties courantes semble se stabiliser avec un affaissement variant de 150 cm du côté Nord à 25 cm du côté Sud.
- Les glissements des enrochements dans les effondrements sont encore en très légère évolution.

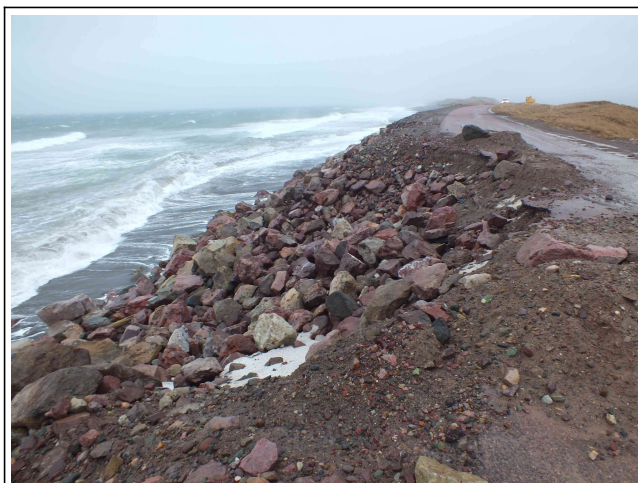
Effondrement amont sur la partie digue

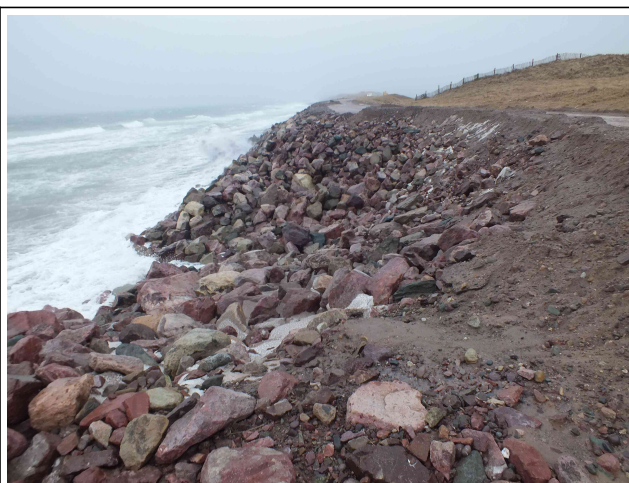
Effondrement central

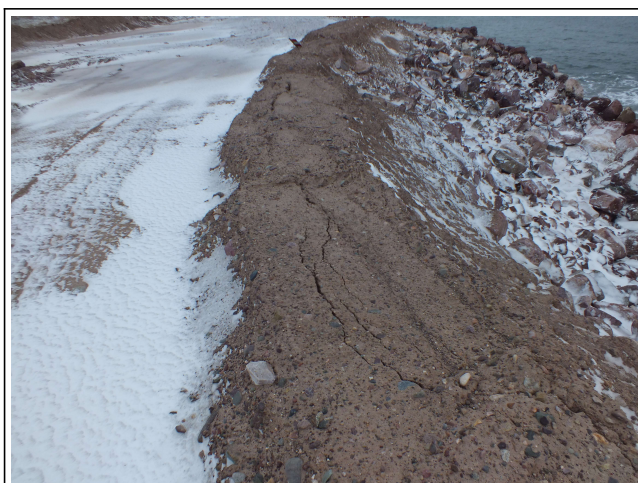
Signe de glissement sur l'effondrement central

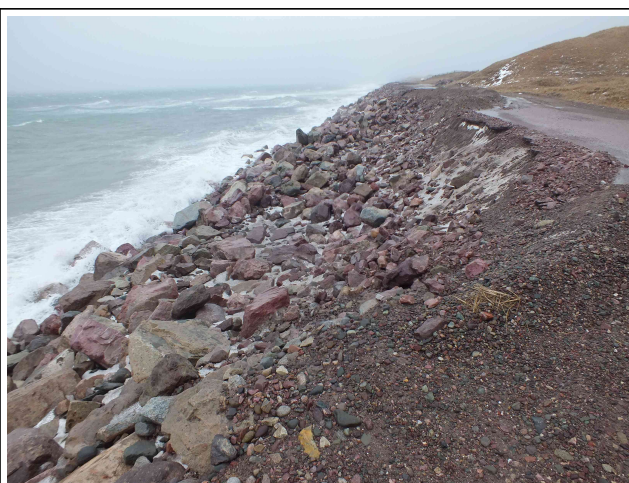
Effondrement aval
