## Surveillance de l'érosion de l'isthme de Miquelon - Langlade

Objet du constat		Erosion de la fin des Butteraux au PK 16	
Rapporteur	DTAM	Date	30/03/21 - 7h30
Température	+1°C	Climat	Couvert avec vent d'Ouest

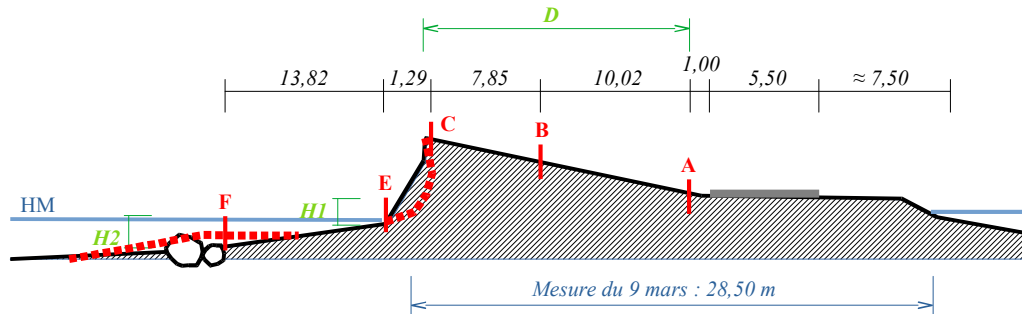
- L'angle du front dunaire nord se rééquilibre. Des jalons ont été posés afin de vérifier les hauteurs et l'érosion du front de la dune.

(\*) Le jalon F s'est cassé lors de la tempête et sera remplacé (en acier) ce soir à marée basse.

Dates	24/03/21	26/03/21	28/03/21	29/03/21	30/03/21		
H1	0,67 m	0,67 m	0,68	0,68	0,67		
H2	0,705 m	0,73 m	0,52	0,62	0,50 (*)		
D	18,10 m	18,10 m	18,07	18,05	18,05

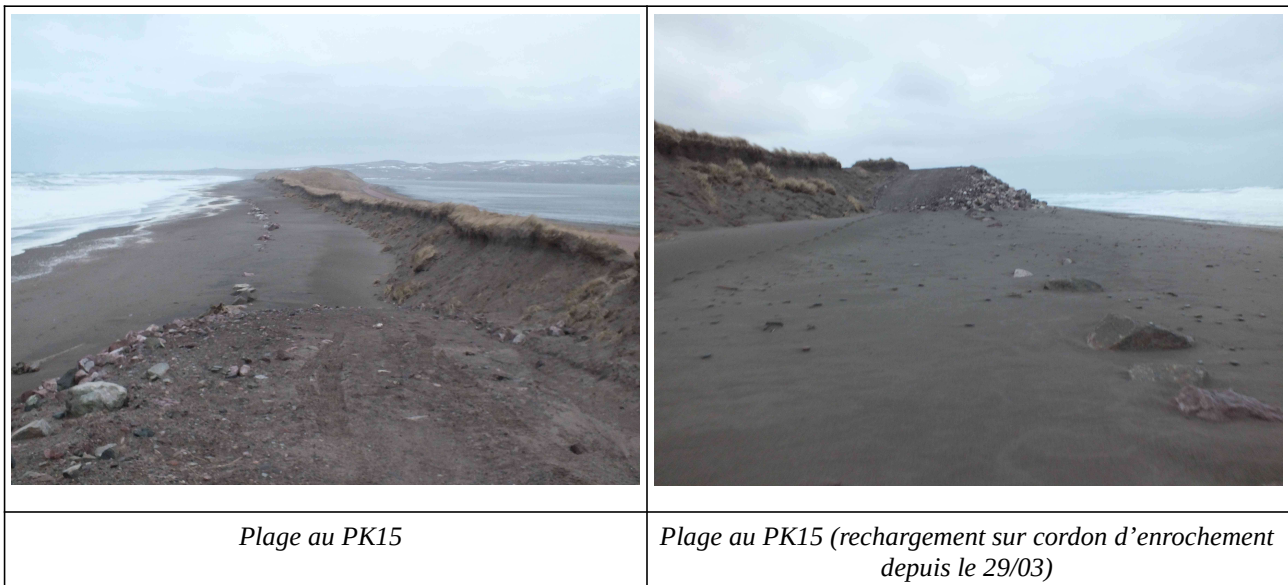
- On note une forte volatilité journalière des hauteurs de sable. Le cordon d'enrochement s'est chargé en sable dans la nuit et le front de la dune s'est creusé.

- La dérive alluvionnaire du Nord vers le Sud a repris.
- Le bourrelet provoqué par le glissement des enrochements de la plateforme routier s'est transformé en une petite plage (1 à 2 m) et n'est plus entraîné par la houle. Ce glissement a eu un effet protecteur du pied de l'ouvrage.
- L'ensemble des glissements (sur 400 ml) des enrochements sur les parties courantes semble se stabiliser avec un affaissement variant de 170 cm du côté Nord à 25 cm du côté Sud.
- L'érosion du sommet de l'ouvrage s'est légèrement accentuée ponctuellement lors de la tempête.

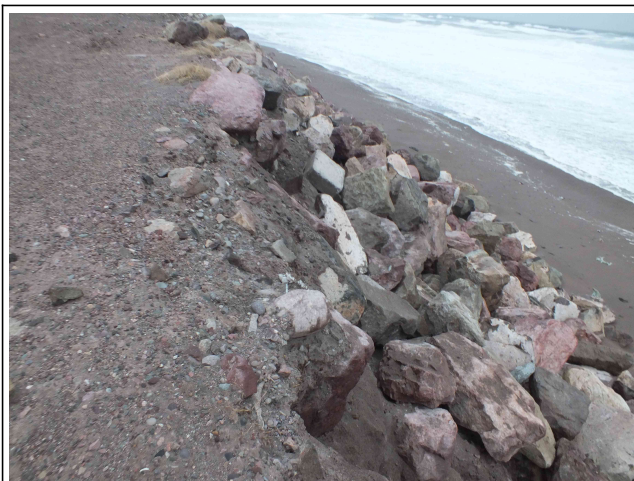
*Effondrement amont (zone parking)*

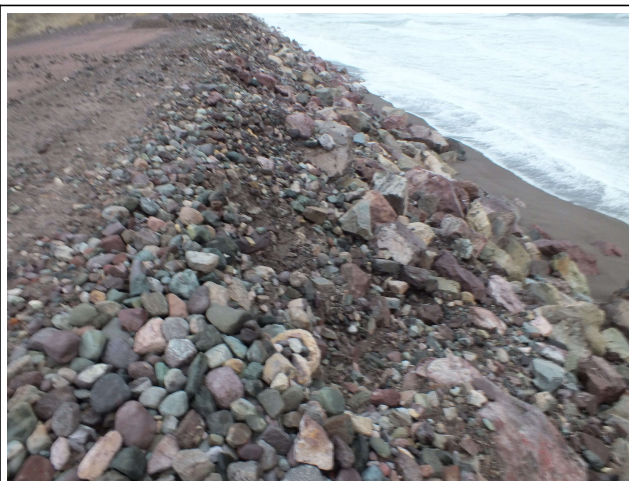
*Érosion en tête de talus côté amont*

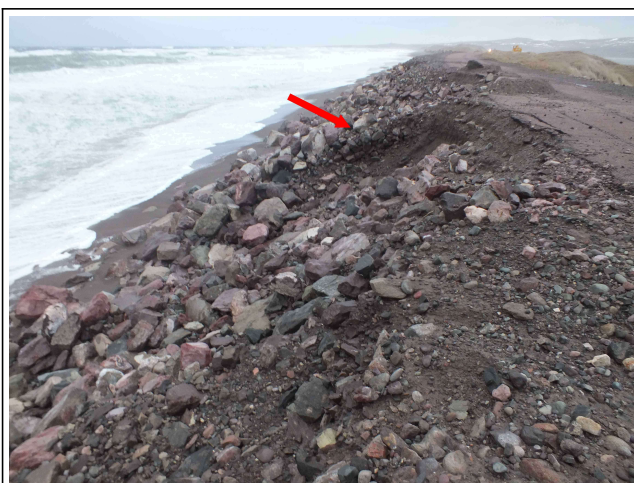
*Érosion de la tête de talus entre les effondrements amont et central*

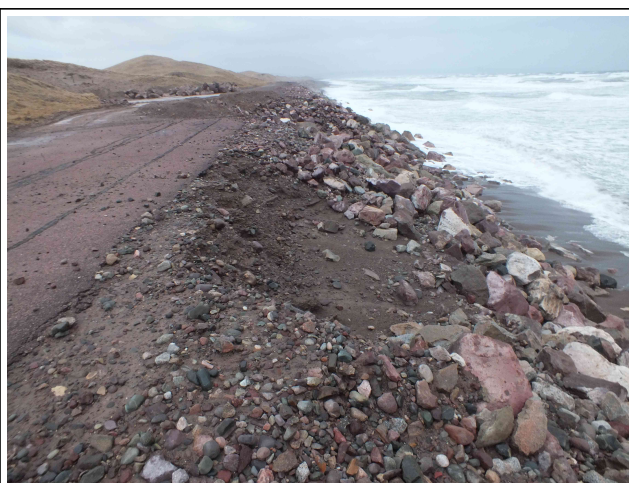
*Érosion de la tête de talus avant l'effondrement central*

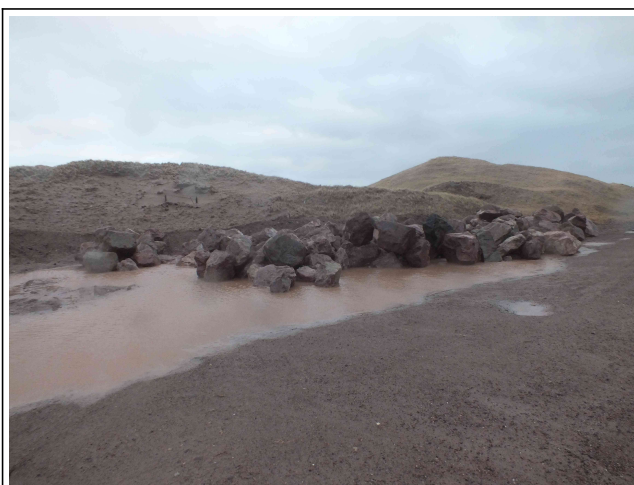
*Stockage des nouveaux enrochements*

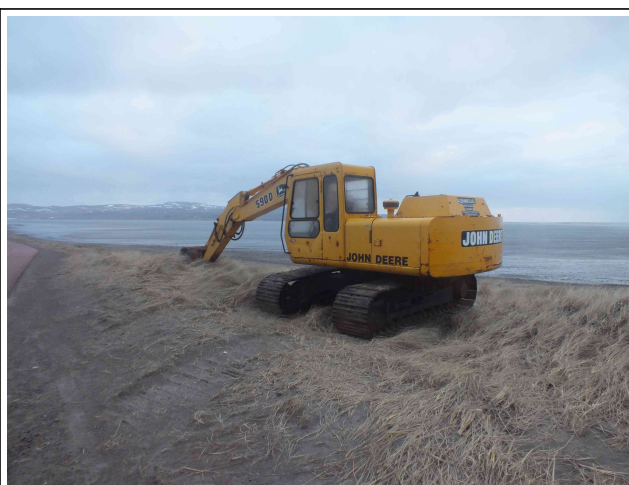
*Pelleteuse mobilisée sur le chantier*
