FICHE DE CONSTAT

Rapporteur	DTAM	Date	02/04/21 - 7h30
Température	0°C	Climat	Beau temps
Objet du constat		Erosion de la fin des Butteraux au PK 16

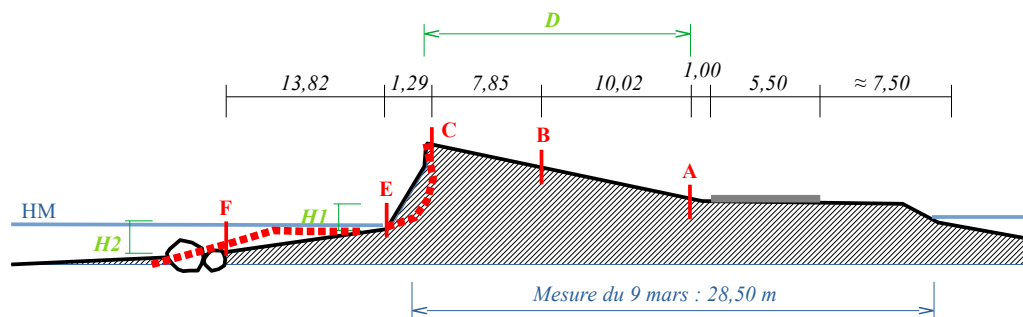
- L'angle du front dunaire nord se rééquilibre. Des jalons ont été posés afin de vérifier les hauteurs et l'érosion du front de la dune.

(*) Le jalon F a été volé.

Dates	24/03/21	26/03/21	28/03/21	29/03/21	30/03/21	31/03/21	01/04/21	02/04/21
H1	0,67 m	0,67 m	0,68	0,68	0,67	0,54	0,52	0,53
H2	0,705 m	0,73 m	0,52	0,62	0,5	(*)		
D	18,10 m	18,10 m	18,07	18,05	18,05	18,05	18,05	18,05

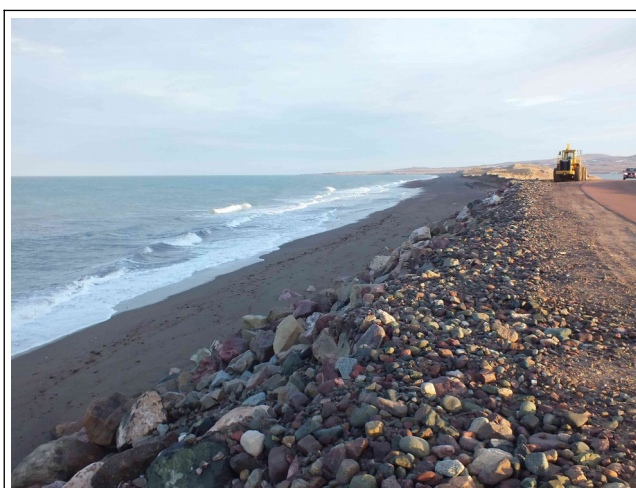
Allongement de la plage vers le sud en cours

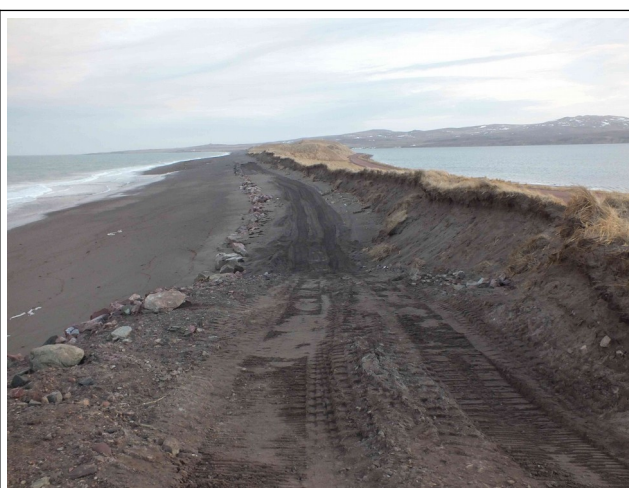
- 55 à 60 m de cordon d'engrochement ont été réalisés sur les 150 m supplémentaire (340 m prévu au total pour protéger toute la zone) ;
- La plage s'est légèrement abaissée devant le cordon d'engrochement du mois de février faisant apparaître le géotextile du cordon de 2009 ;
- La plage s'est élargie devant le cordon d'engrochement et commence à ce prolonger devant l'ouvrage ;
- Le front de la dune s'est encore creusé et le sable s'est déposé devant (+ 2 cm sur le jalon E).

Plage au PK15

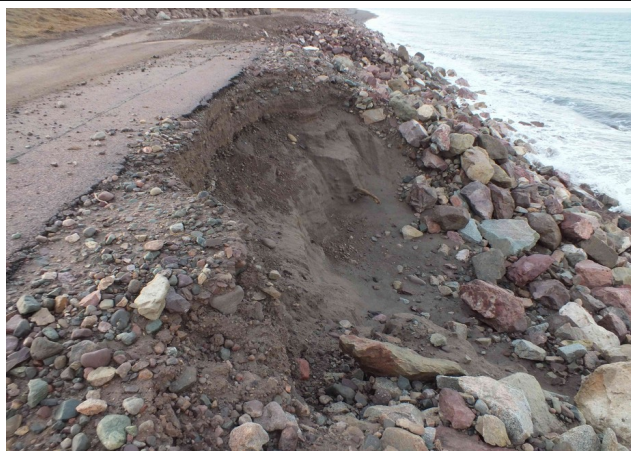
Reprofilage de talus de l'effondrement avant la plateforme de stockage

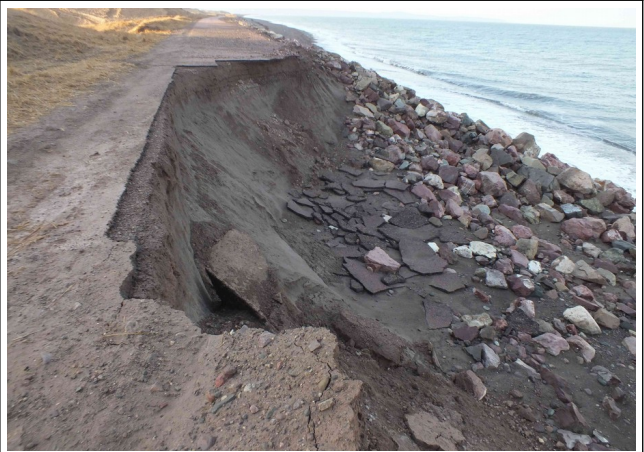
Reprofilage de talus de l'effondrement aval

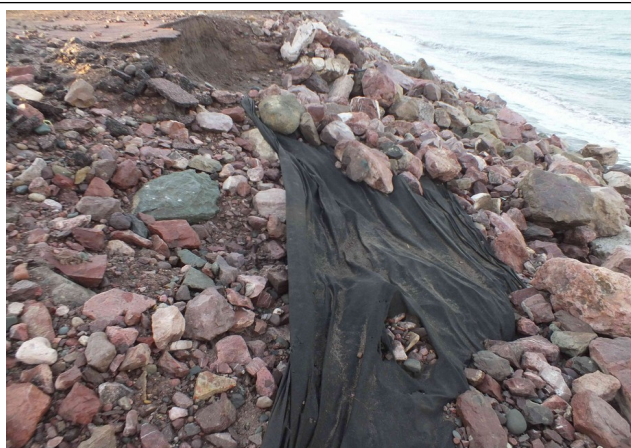
Etat du blocage sur l'effondrement du 26 février (zone de stockage)

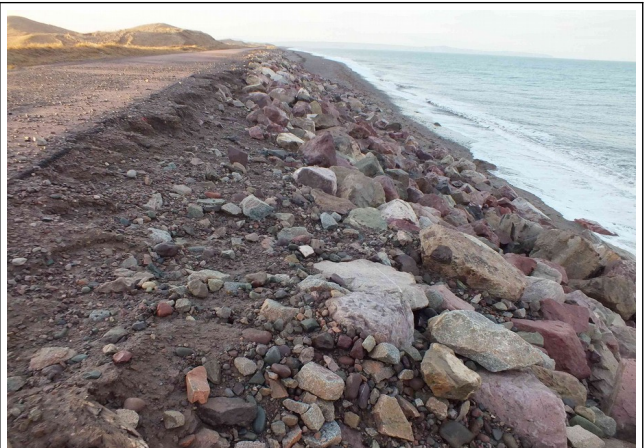
Ravines en aval

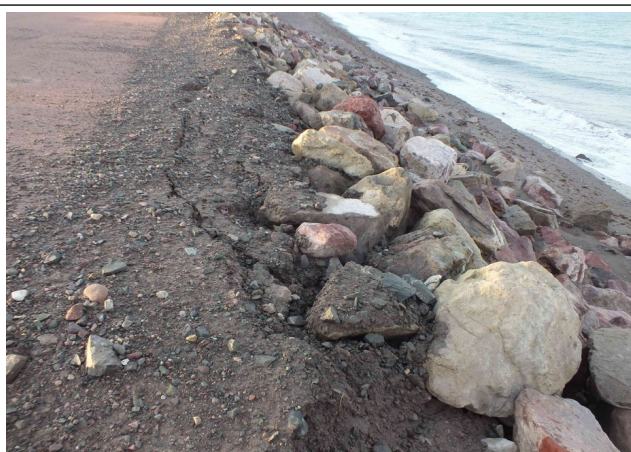
Affaissement aval

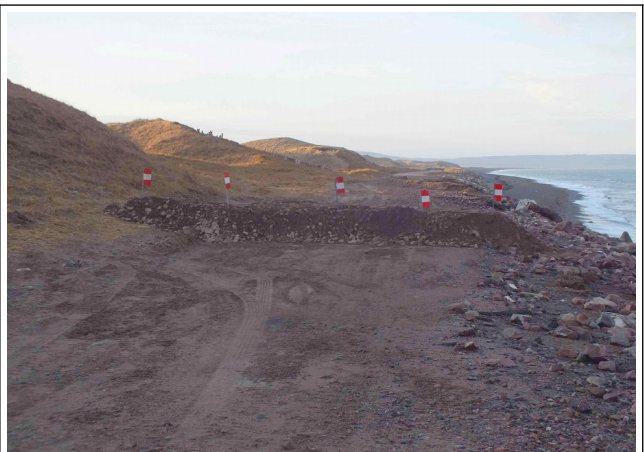
Merlon de fermeture de la chaussée

Mise en place des merlons avec K5b coupant le passage au droit de l'effondrement aval.
