## Surveillance de l'érosion de l'isthme de Miquelon - Langlade

Objet du constat		Érosion de la fin des Buttereaux au PK 16	
Rapporteur	DTAM	Date	06/04/21 - 15h
Température	+3°C	Climat	Couvert avec petites averses

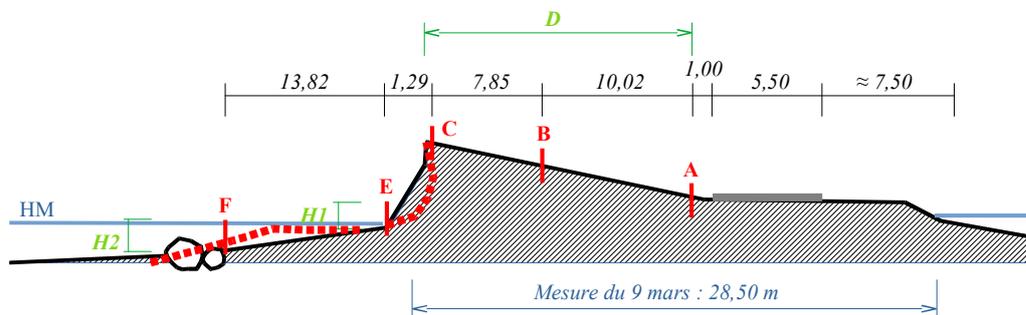
- L'angle du front dunaire nord se rééquilibre. Des jalons ont été posés afin de vérifier les hauteurs et l'érosion du front de la dune.

(\*) Le jalon F a été volé.

Dates	24/03/21	26/03/21	28/03/21	29/03/21	30/03/21	31/03/21	01/04/21	02/04/21	06/04/21
H1	0,67 m	0,67 m	0,68	0,68	0,67	0,54	0,52	0,53	0,53
H2	0,705 m	0,73 m	0,52	0,62	0,5	(*)			
D	18,10 m	18,10 m	18,07	18,05	18,05	18,05	18,05	18,05	18,05

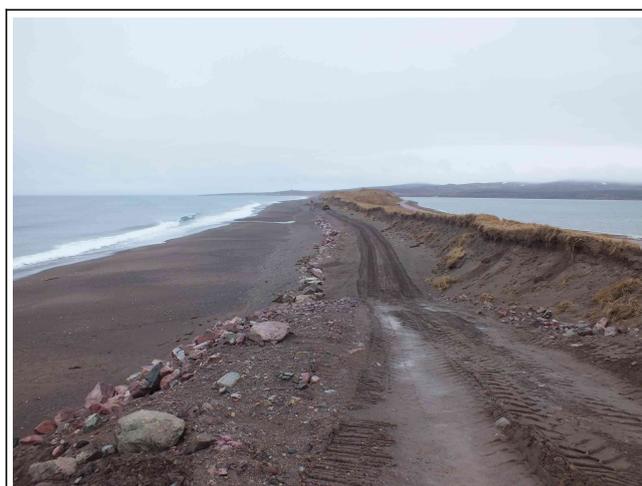
PK15

- 145 m de cordon d'enrochement ont été réalisés sur les 150 m supplémentaire (340 m prévu au total pour protéger toute la zone) ;
- La plage s'est légèrement abaissée devant le cordon d'enrochement du mois de février faisant apparaître le géotextile du cordon de 2009 ;
- La plage s'est élargie devant le cordon d'enrochement et commence à ce prolonger devant l'ouvrage ;
- Le front de la dune s'est encore creusé et le sable s'est déposé devant (+ 2 cm sur le jalon E).

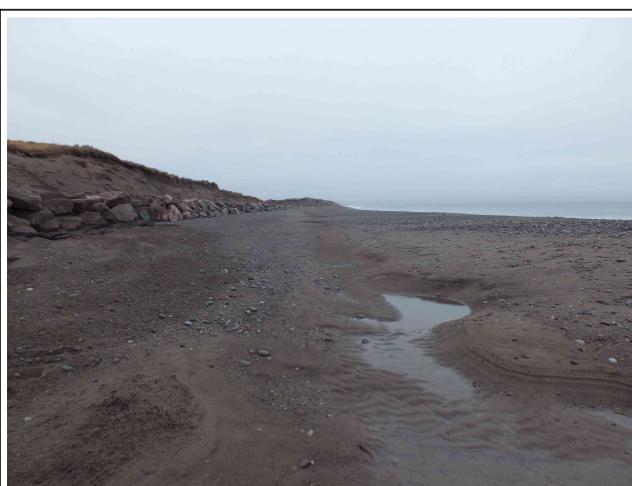
Plage au PK15

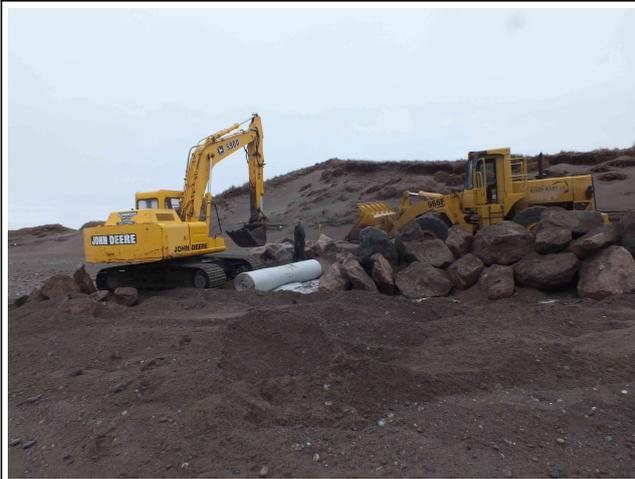
*Fin des travaux sur le cordon (géotextile simple)*

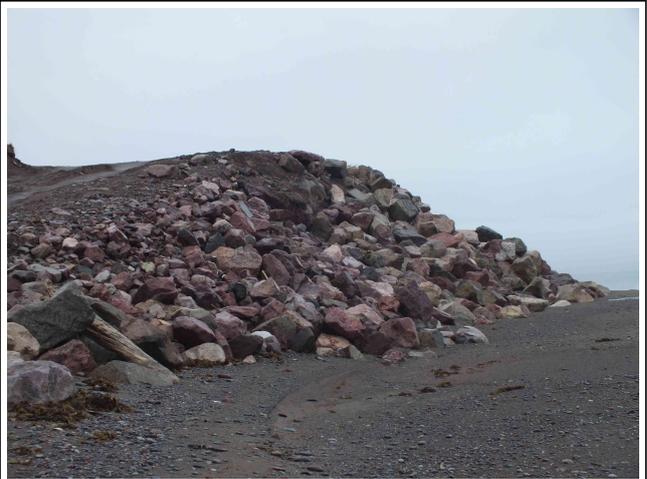
*Affaissement zone amont (parking)*

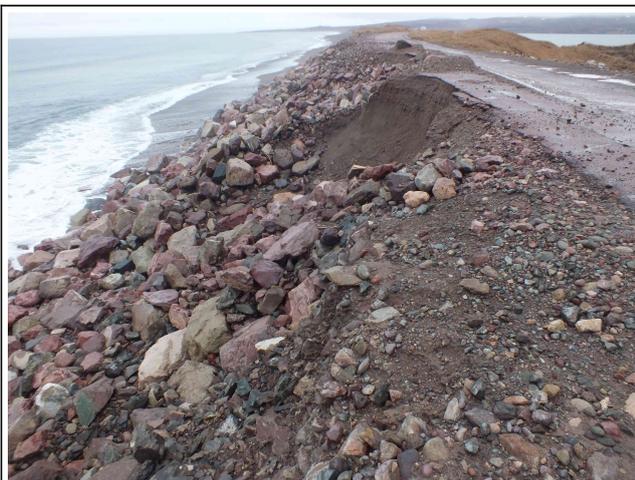
*Effondrement amont sur digue amont*

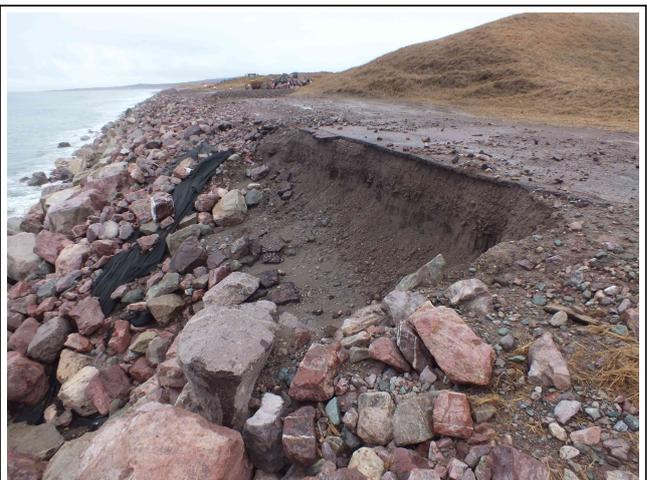
*Effondrement sur la zone aval*

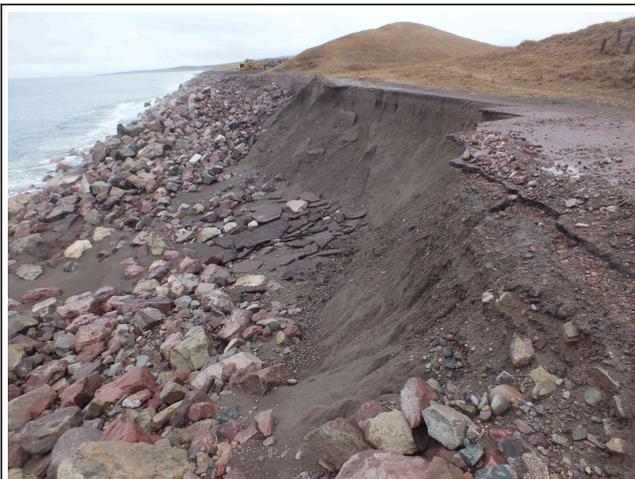
*Effondrement aval*

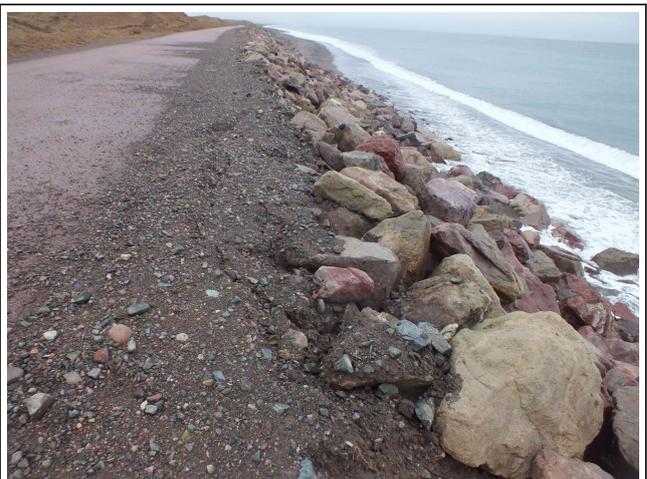
*Affaissement aval*
