Surveillance de l'érosion de l'isthme de Miquelon - Langlade

Objet du constat		Érosion de la fin des Buttereaux au PK 16	
Rapporteur	DTAM	Date	16/04/21 - 7h30
Température	+1°C	Climat	Passages nuageux

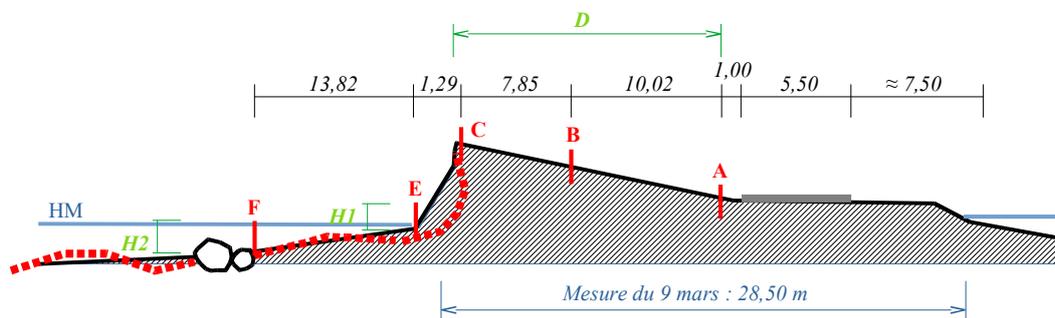
- L'angle du front dunaire nord se rééquilibre. Des jalons ont été posés afin de vérifier les hauteurs et l'érosion du front de la dune.

(*) Le jalon F a été volé.

Dates	24/03/21	26/03/21	28/03/21	29/03/21	30/03/21	31/03/21	01/04/21	02/04/21	06/04/21	09/04/21	12/04/21	14/04/21	16/04/21
H1	0,67 m	0,67 m	0,68	0,68	0,67	0,54	0,52	0,53	0,53	0,54	0,54	0,54	0,54
H2	0,705 m	0,73 m	0,52	0,62	0,5	(*)							
D	18,10 m	18,10 m	18,07	18,05	18,05	18,05	18,05	18,05	18,05	18,05	18,05	18,05	18,05

- Sans évolution significative.

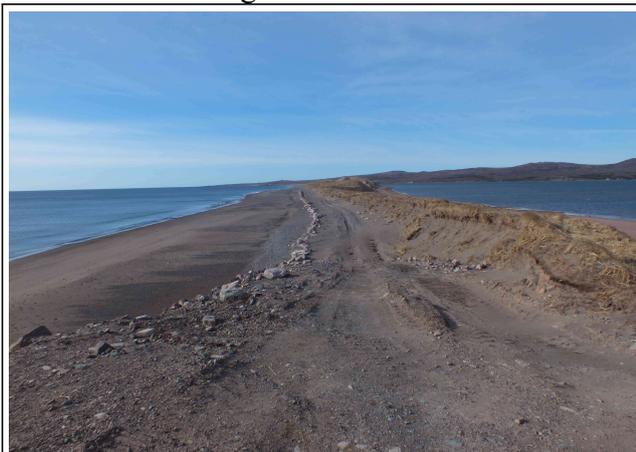
On observe sur 1 km au PK15 :

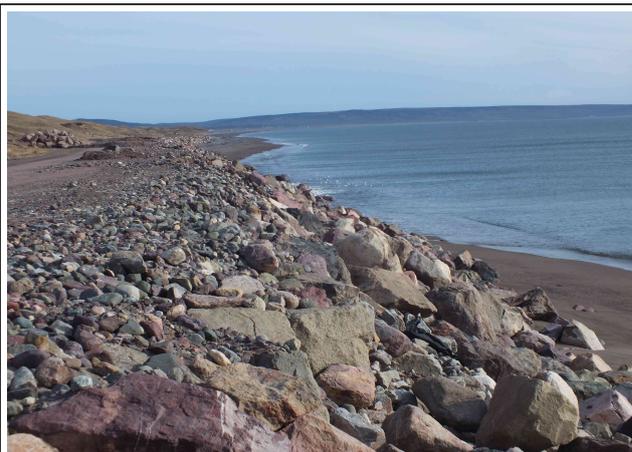
Plage devant le PK16

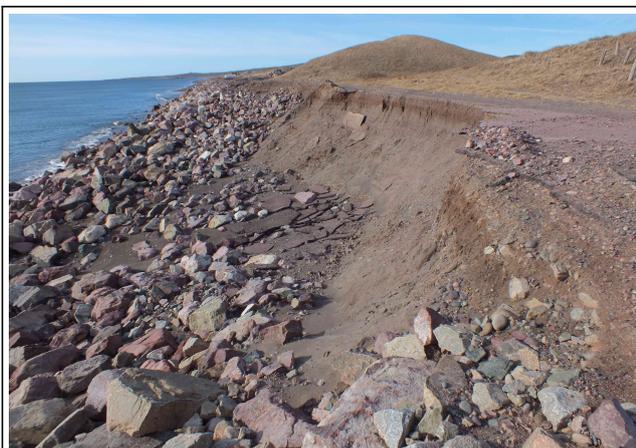
On observe sur 0,400 km au PK16 :

- Sans évolution significative.

Effondrement aval

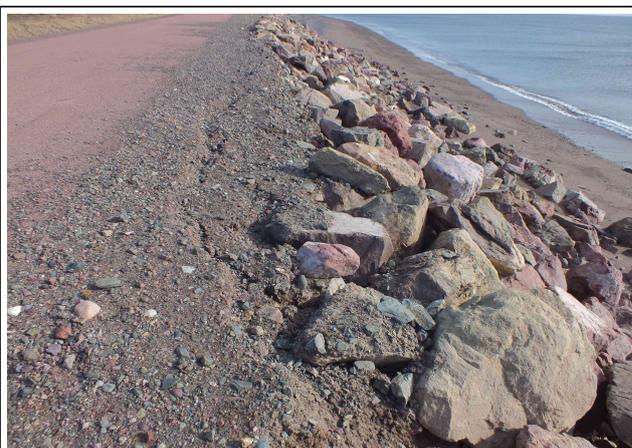
Affaissement aval

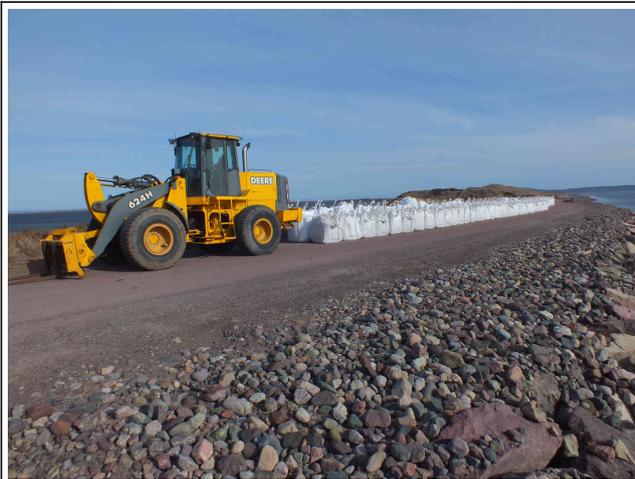
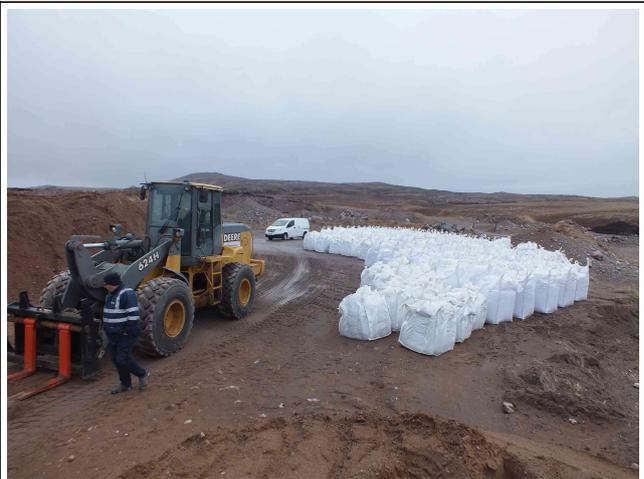
Big- bags remplis transportés à pied d'oeuvre

Pour le PK15 (pour 250 m)	Nb de big bags à réaliser	Nb de big bags remplis	Nb de big bags livrés	Nb de big bags posés
Grands	220	110 50%	56 25%	0
Petits	221 (+10)	94 42%	40 17%	0
