Surveillance de l'érosion de l'isthme de Miquelon - Langlade

Objet du constat		Érosion de la fin des Buttereaux au PK 16	
Rapporteur	DTAM	Date	19/04/21 - 9h30
Température	+2°C	Climat	Neige

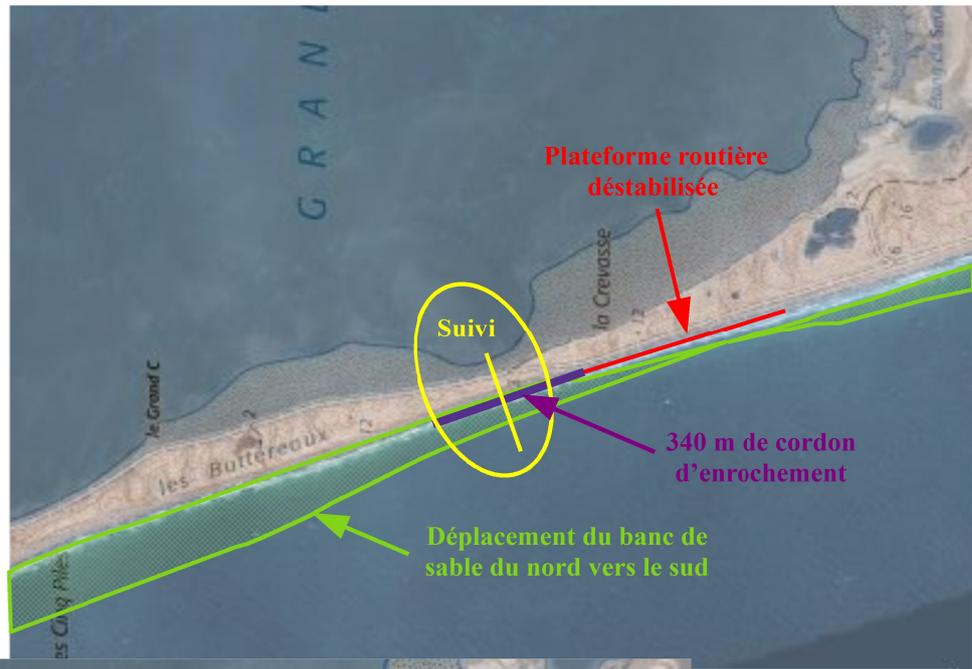
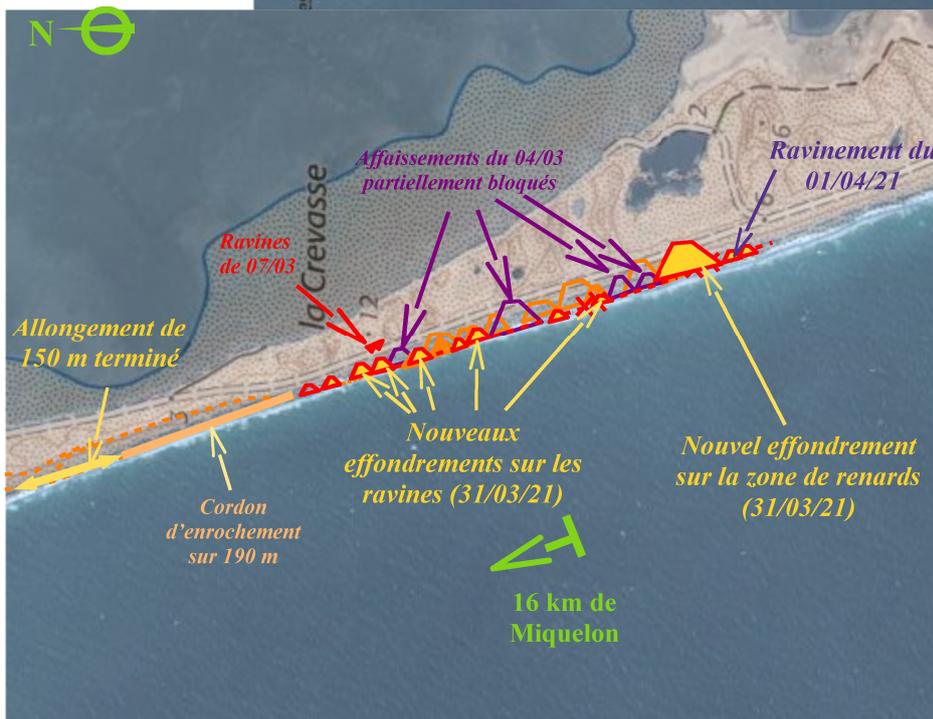
On observe sur 1 km au PK15 :

- L'angle du front dunaire nord se rééquilibre. Des jalons ont été posés afin de vérifier les hauteurs et l'érosion du front de la dune.

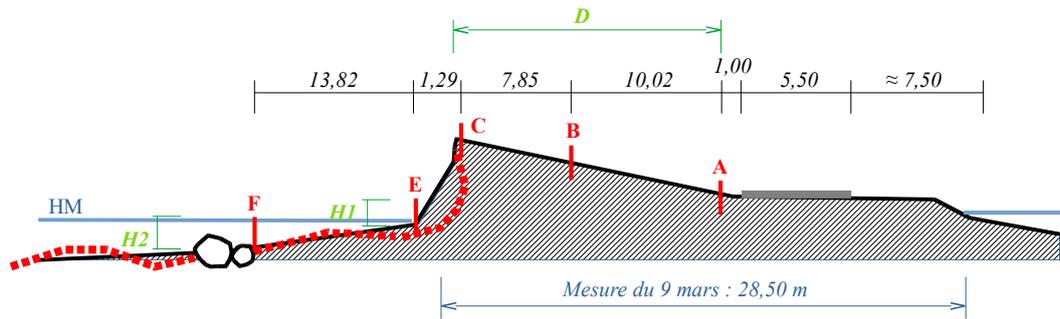
(* Le jalon F a été volé.

Dates	24/03/21	26/03/21	28/03/21	29/03/21	30/03/21	31/03/21	01/04/21	02/04/21	06/04/21	09/04/21	12/04/21	14/04/21	16/04/21	19/04/21
H1	0,67	0,67	0,68	0,68	0,67	0,54	0,52	0,53	0,53	0,54	0,54	0,54	0,54	0,55
H2	0,71	0,73	0,52	0,62	0,5	(*)								
D	18,1	18,1	18,07	18,05	18,05	18,05	18,05	18,05	18,05	18,05	18,05	18,05	18,05	18,05

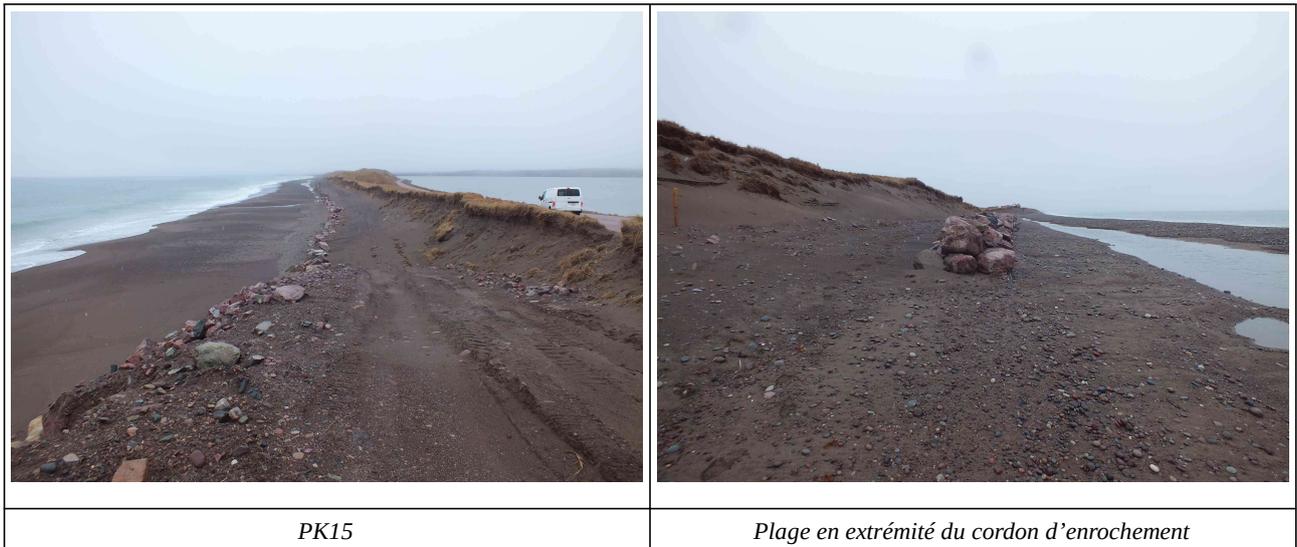
- Evolution du banc de sable devant le cordon d'enrochement.

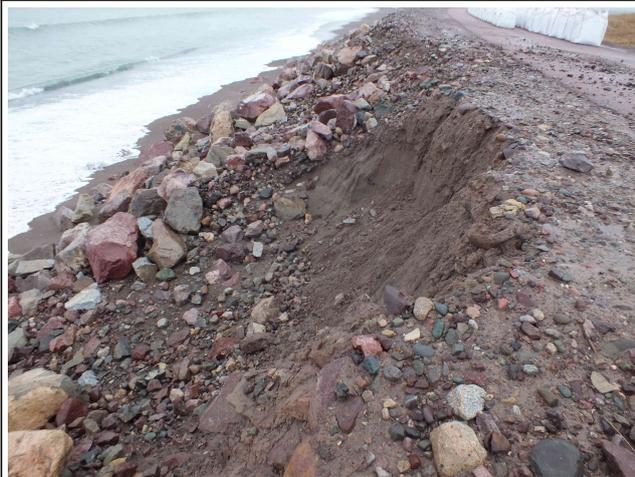
- Sans évolution significative.

Effondrement aval avant la partie digue

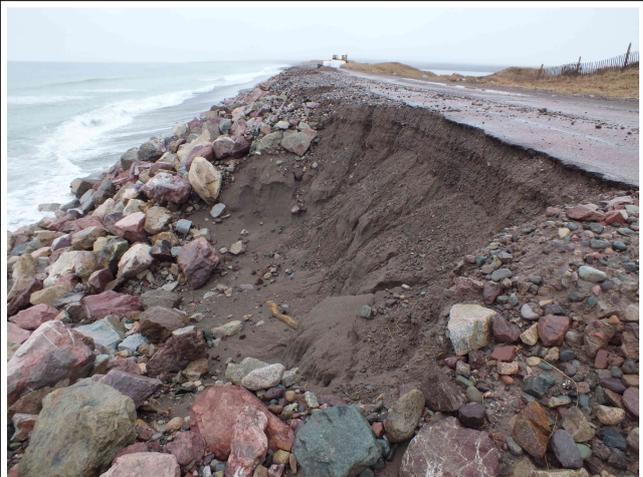
Effondrement entre la partie digue et la plateforme centrale

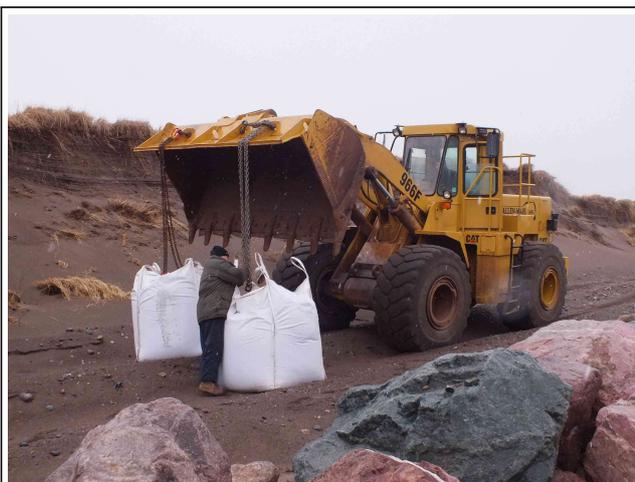
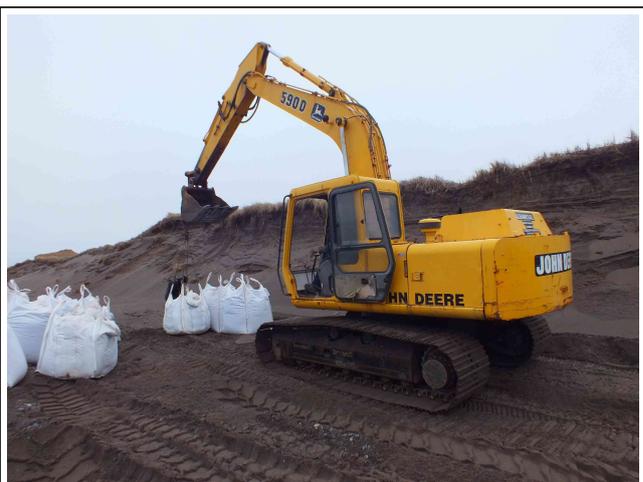
Début de pose des big-bags sur la plage PK15

Pour le PK15 (pour 250 m)	Nb de big-bag à réaliser	Nb de big-bags rempli	Nb de big-bag livré	Nb de big-bag posé
Grands	217 (*)	133 61%	56 26%	4 2%
Petits	258 (*)	94 36%	40 15%	3 1%
