FICHE DE CONSTAT

| Rapporteur | DTAM | Date | 10/05/21 - 8h30 |
| Objet du constat | | Erosion de la fin des Butteraux au PK 16 | |

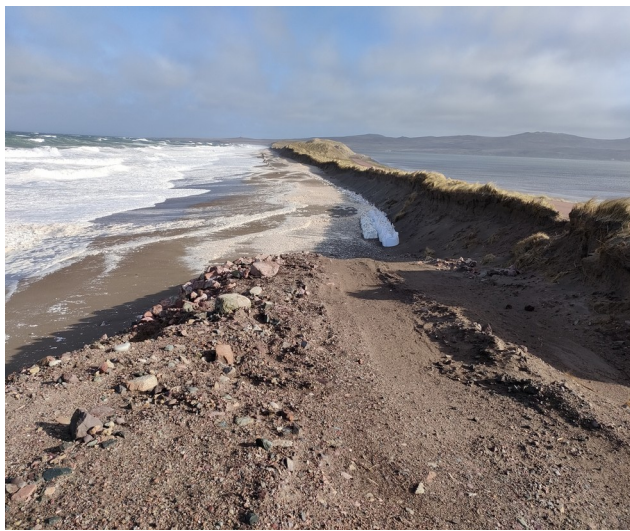
Cordon PK15

- Le sable se stabilise entre les 2 cordons et entre les big-bags et le front dunaire.

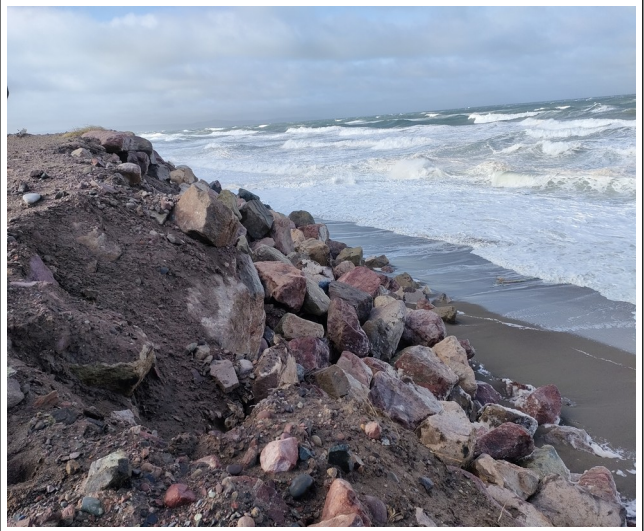
Evolution du glissement des enrochements sur la zone de parking amont

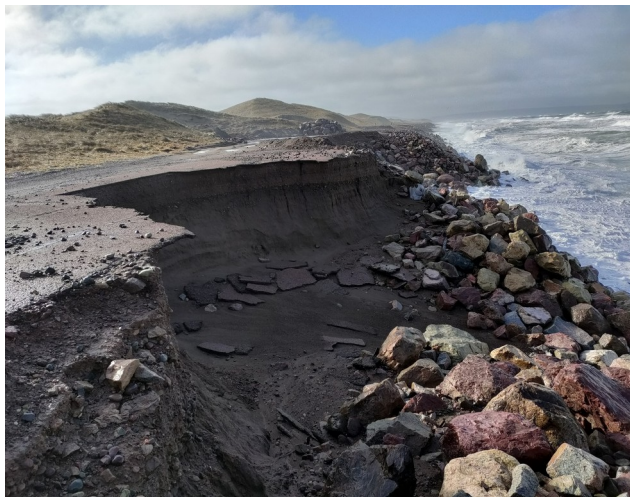
- Erosion de 1 m environ sur l'ensemble des effondrements .

Evolution de l'érosion dans l'effondrement entre la partie digue et la plateforme centrale

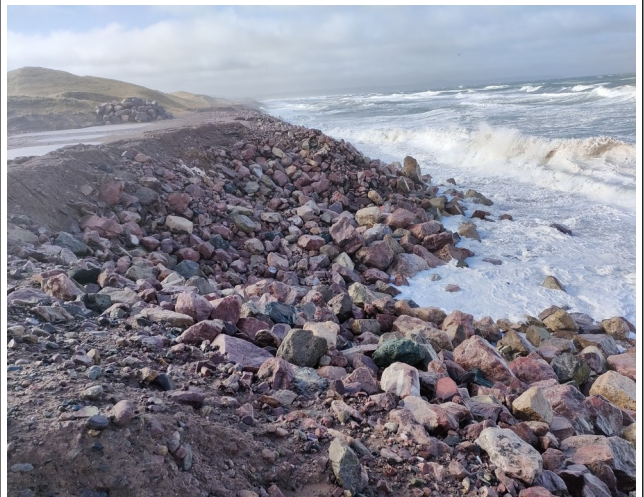
Situation de la chaussée au même endroit

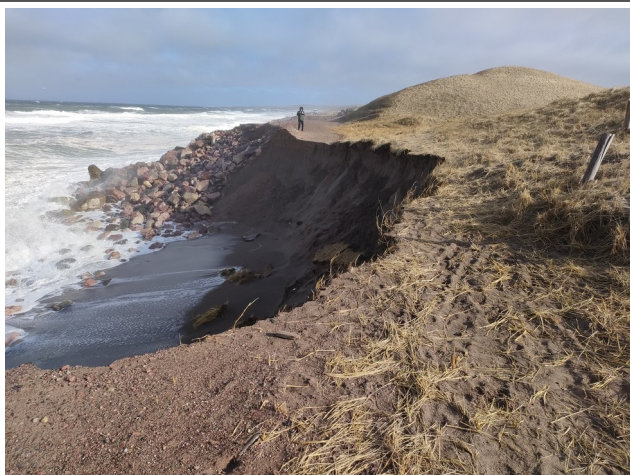
Evolution de l'effondrement aval

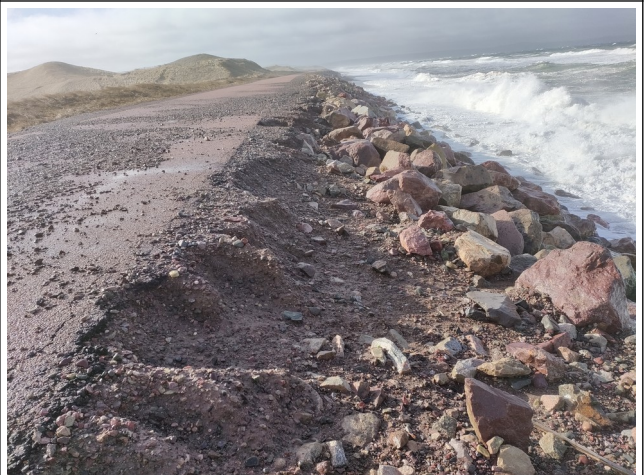
Evolution du glissement aval
