Surveillance de l'isthme de Miquelon - Langlade

| Objet du constat | | Érosion côte Ouest au PK 16 et alentours | |
| Rapporteur | DTAM | Date | 11/03/21 - 7h30 |

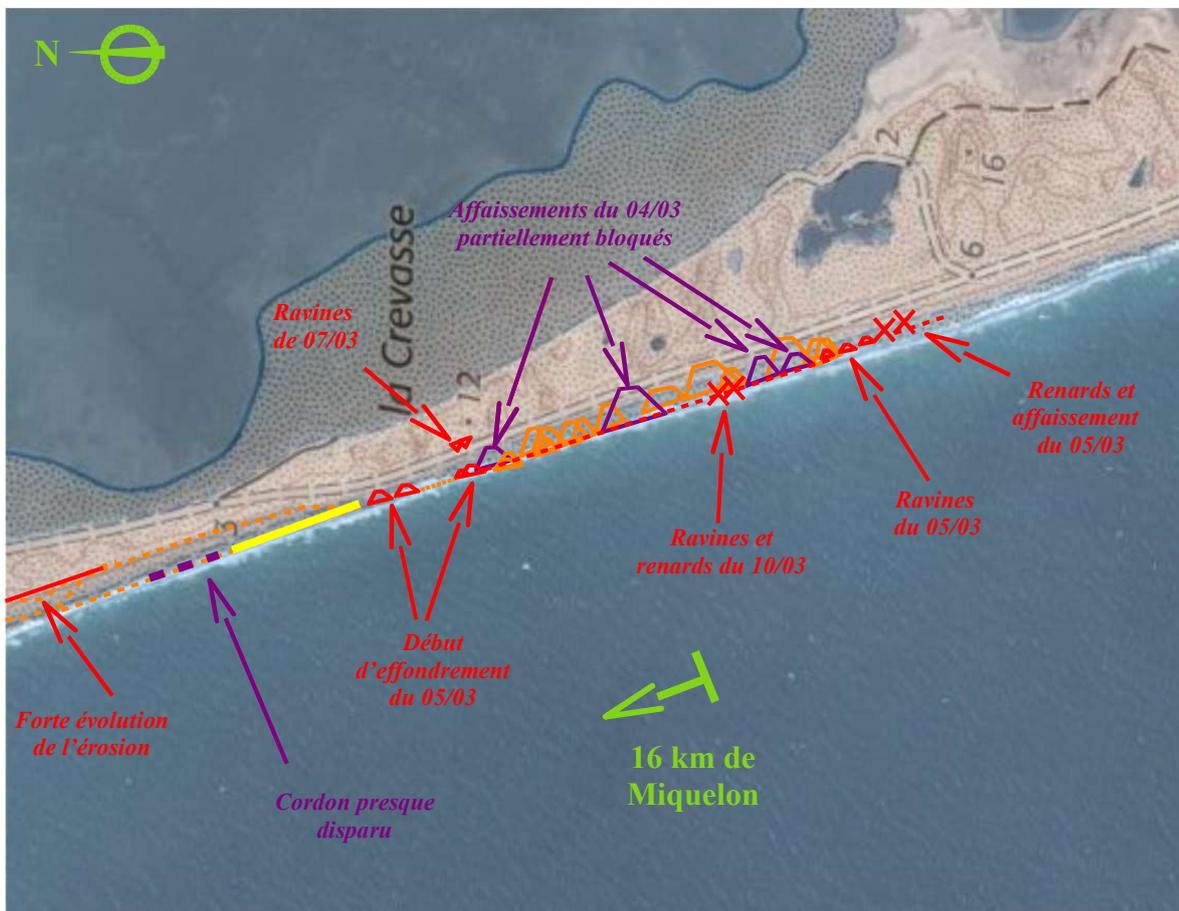
On observe sur 1 km :

- L'érosion dunaire aux PK15 se poursuit. Le cordon d'extrémité (sans géotextile) a presque disparu.
- Evolution de l'effondrement sur le parking en amont.
- L'affaissement de la plateforme centrale avec apparition de renards.
- Les ravines sur l'amont, la plateforme centrale et l'aval se poursuivent.
- Le petit enrochement mis dans les effondrements sont partiellement partis à la mer.
