FICHE DE CONSTAT

Rapporteur	DTAM	Date	17/03/21 - 12h30
Température	-2°C	Climat	Averses de neige
Objet du constat		Erosion de la fin des Butteraux au PK 16

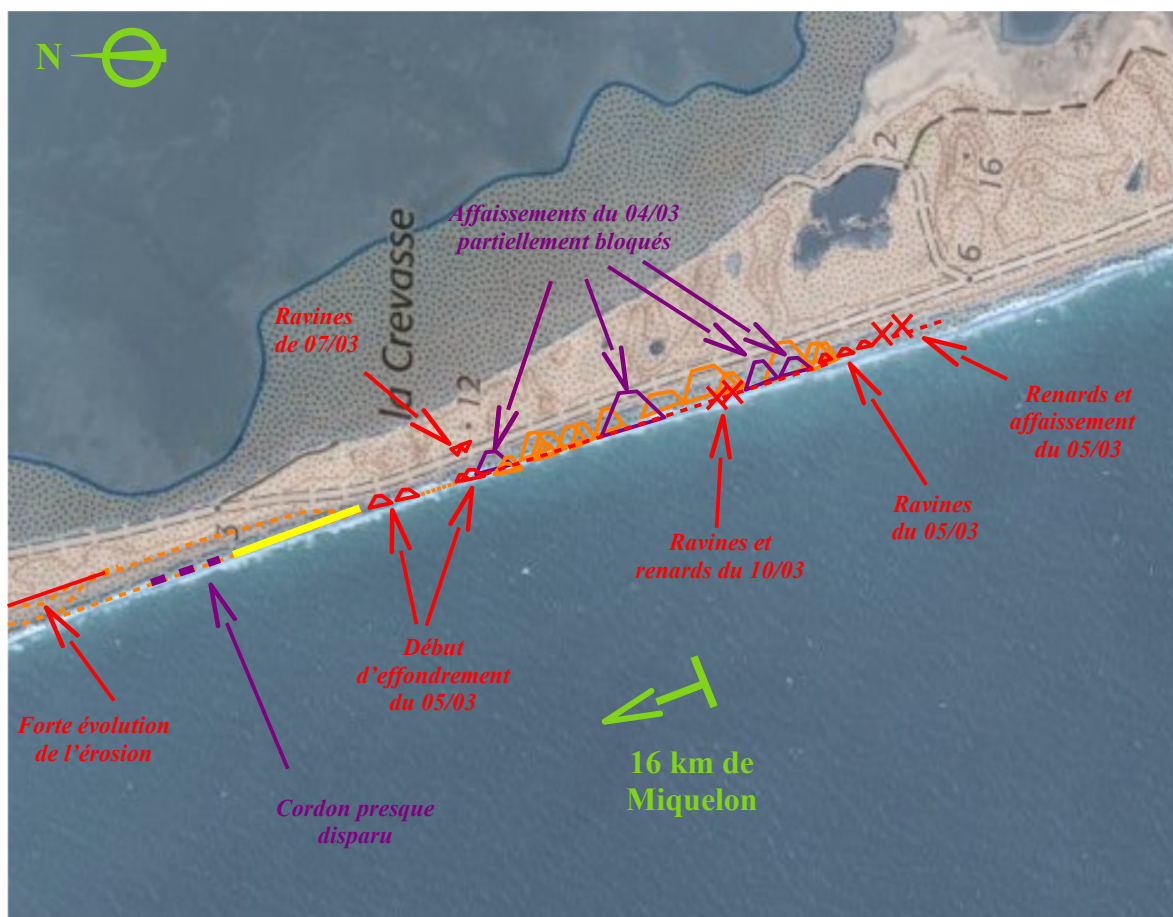
On observe sur 1 km :

- L'érosion dunaire en amont se poursuit. Le cordon d'extrémité (sans géotextile) a presque disparu.
- Evolution de l'effondrement sur le parking en amont.
- L'affaissement de la plateforme centrale avec apparition de renards.
- Les ravines sur l'amont, la plateforme centrale et l'aval se poursuivent.
- Les enrochements mis dans les effondrements s'affaissent et glissent vers la mer.
- Les enrochements en aval continuent à s'affaisser et glissent vers la mer. Les renards continuent à s'élargir.
