Surveillance de l'érosion de l'isthme de Miquelon - Langlade

Objet du constat		Érosion côte Ouest au PK 16 et alentours	
Rapporteur	DTAM	Date	24/03/21 - 14h30
Température	+7°C	Climat	Beau temps

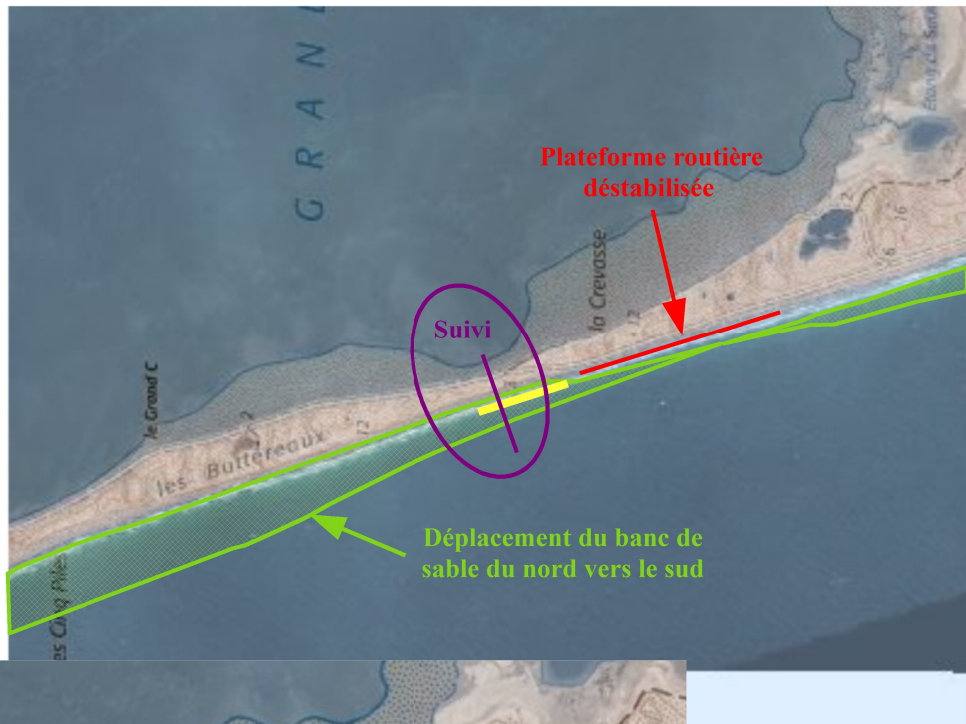
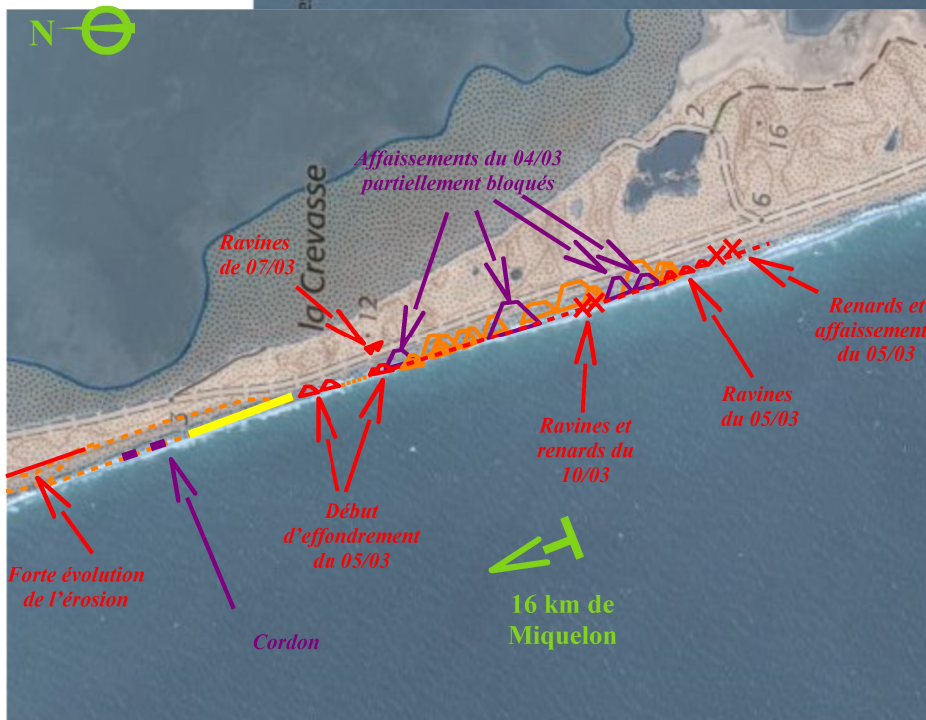
On observe sur 1 km :

- L'angle du front dunaire nord se rééquilibre. Le sable semble un peu rester derrière le cordon d'enrochement à l'amont du PK 16, mais en s'amenuisant depuis le 22/03. Des jalons ont été posés afin de vérifier les hauteurs et l'érosion du front de la dune (H1, H2 et D, cf. coupe et tableau).

Dates	24/03/21						
H1	0,67 m						
H2	0,705 m						
D	18,10 m

- La dérive alluvionnaire du Nord vers le Sud semble avoir repris.
- Le bourrelet provoqué par le glissement des enrochements de la plateforme routière, à l'aval du PK 16, s'est transformé en une petite plage (1 à 2 m) et n'est plus entraîné par la houle.
- L'ensemble (sur 400 ml) des glissements des enrochements sur les parties courantes semble se stabiliser avec un affaissement partant de 150 cm du côté Nord à 25 cm du côté Sud.
- Les glissements des enrochements dans les effondrements sont encore en très légère évolution.
