Surveillance de l'érosion de l'isthme de Miquelon - Langlade

Objet du constat		Érosion de la fin des Butteraux au PK 16	
Rapporteur	DTAM	Date	29/03/21 - 14h30
Température	+2°C	Climat	Tempête

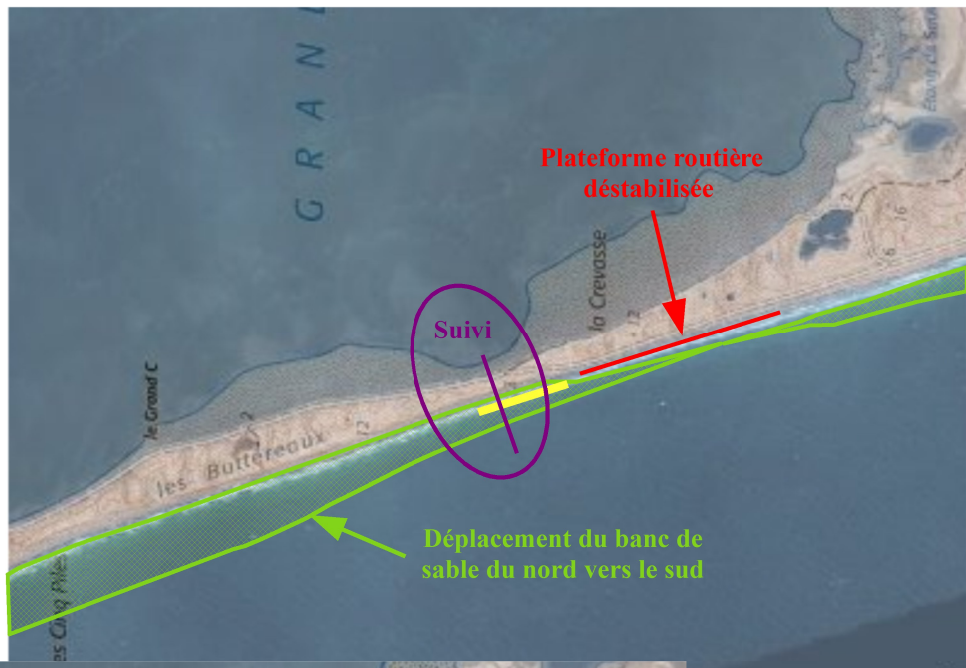
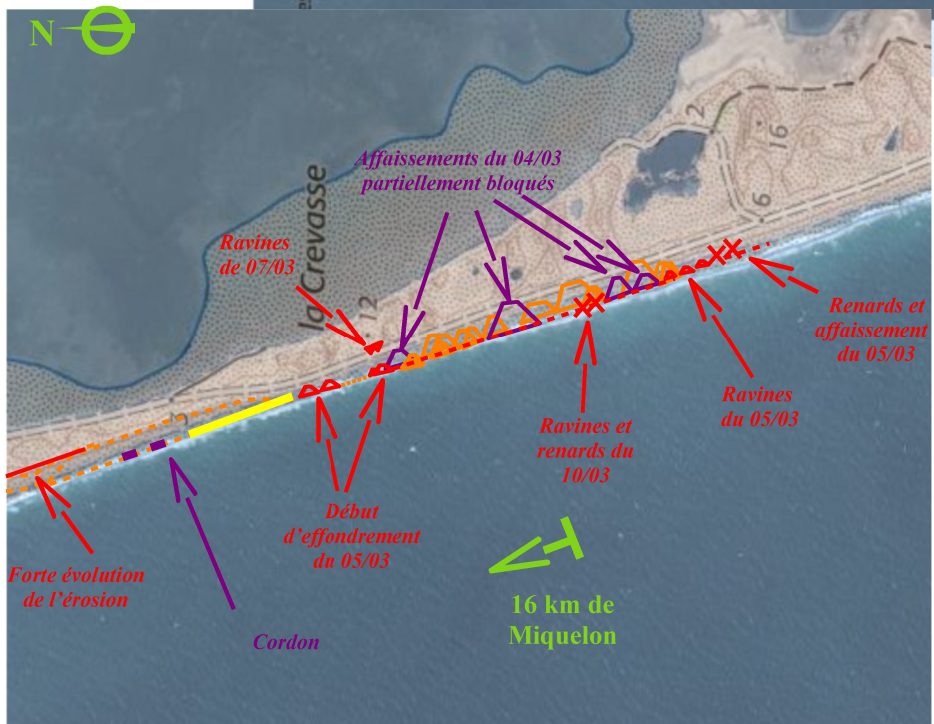
On observe sur 1 km :

- L'angle du front dunaire nord se rééquilibre. Des jalons ont été posés afin de vérifier les hauteurs et l'érosion du front de la dune.
