FICHE DE CONSTAT

Rapporteur	DTAM	Date	02/04/21 - 7h30
Température	0°C	Climat	Beau temps
Objet du constat		Erosion de la fin des Butteraux au PK 16

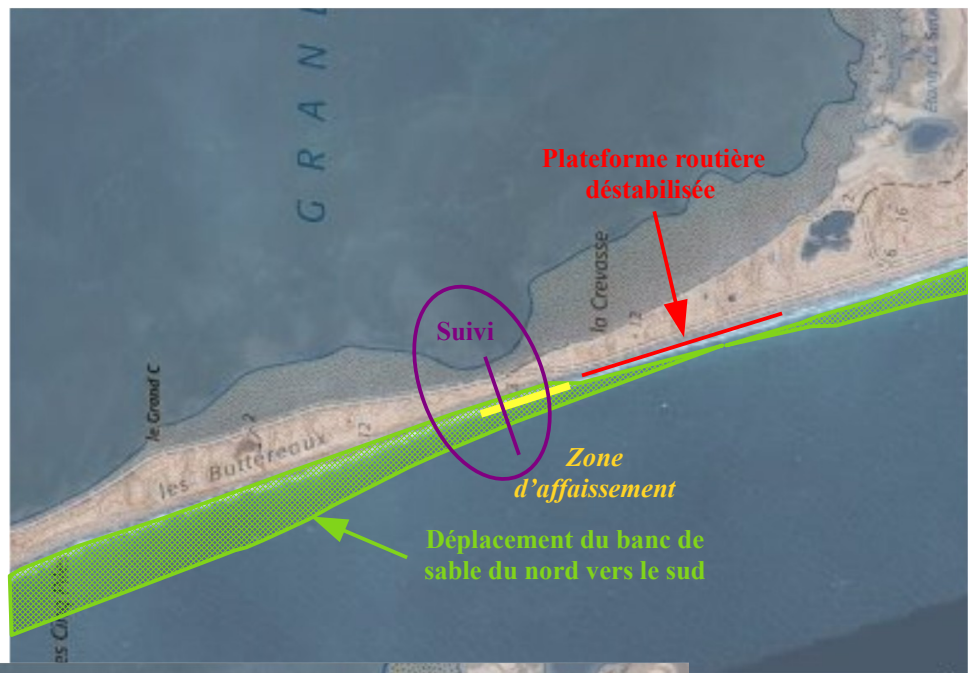
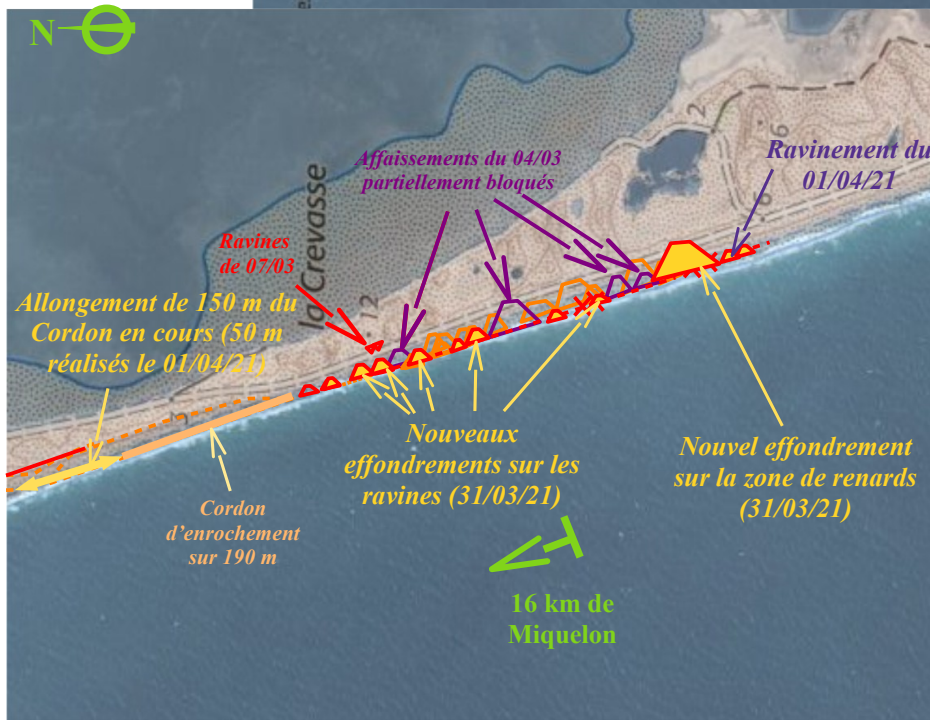
On observe sur 1 km au PK15 :

- L'angle du front dunaire nord se rééquilibre. Des jalons ont été posés afin de vérifier les hauteurs et l'érosion du front de la dune.
