Surveillance de l'érosion de l'isthme de Miquelon - Langlade

Objet du constat		Érosion de la fin des Buttereaux au PK 16	
Rapporteur	DTAM	Date	16/04/21 - 7h30
Température	+1°C	Climat	Passages nuageux

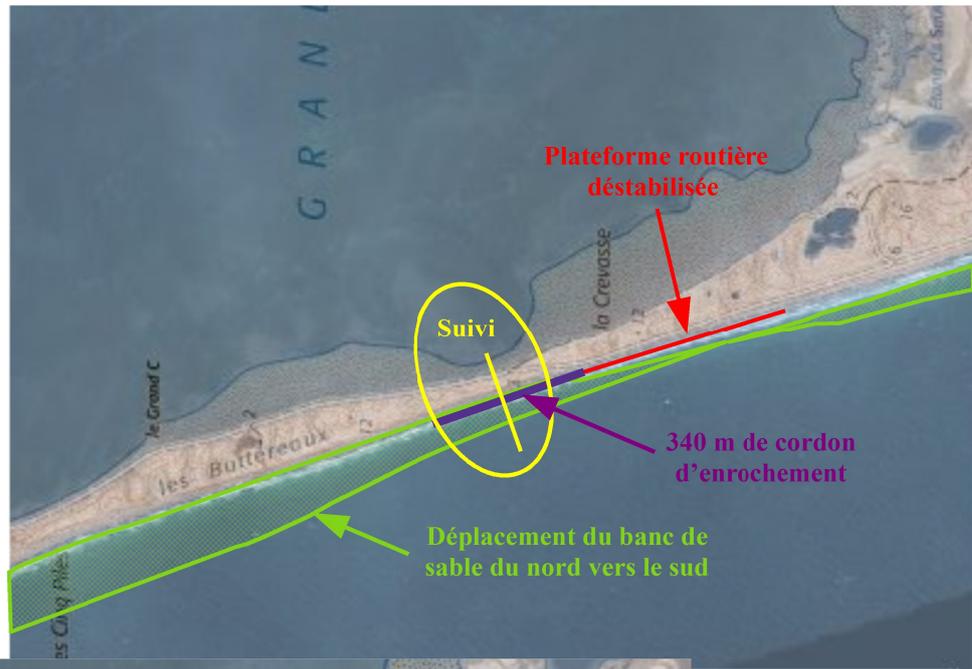
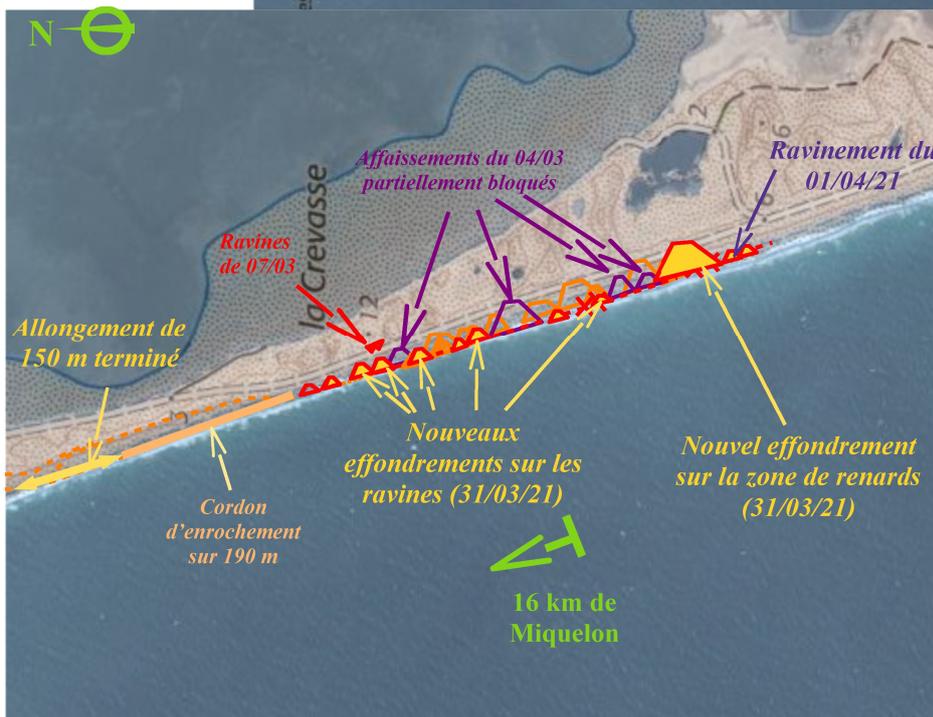
On observe sur 1 km au PK15 :

- L'angle du front dunaire nord se rééquilibre. Des jalons ont été posés afin de vérifier les hauteurs et l'érosion du front de la dune.
